Ruiten en ranken: wandschilderingen in het militair hospitaal van het Romeinse *castellum* te Oudenburg

Lara Laken¹ & Sofie Vanhoutte²

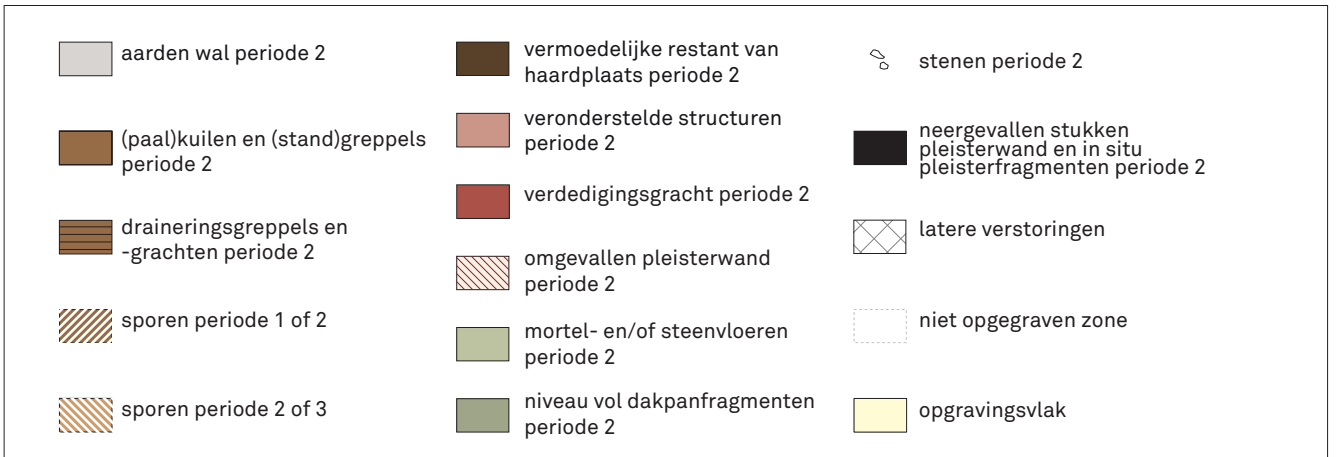
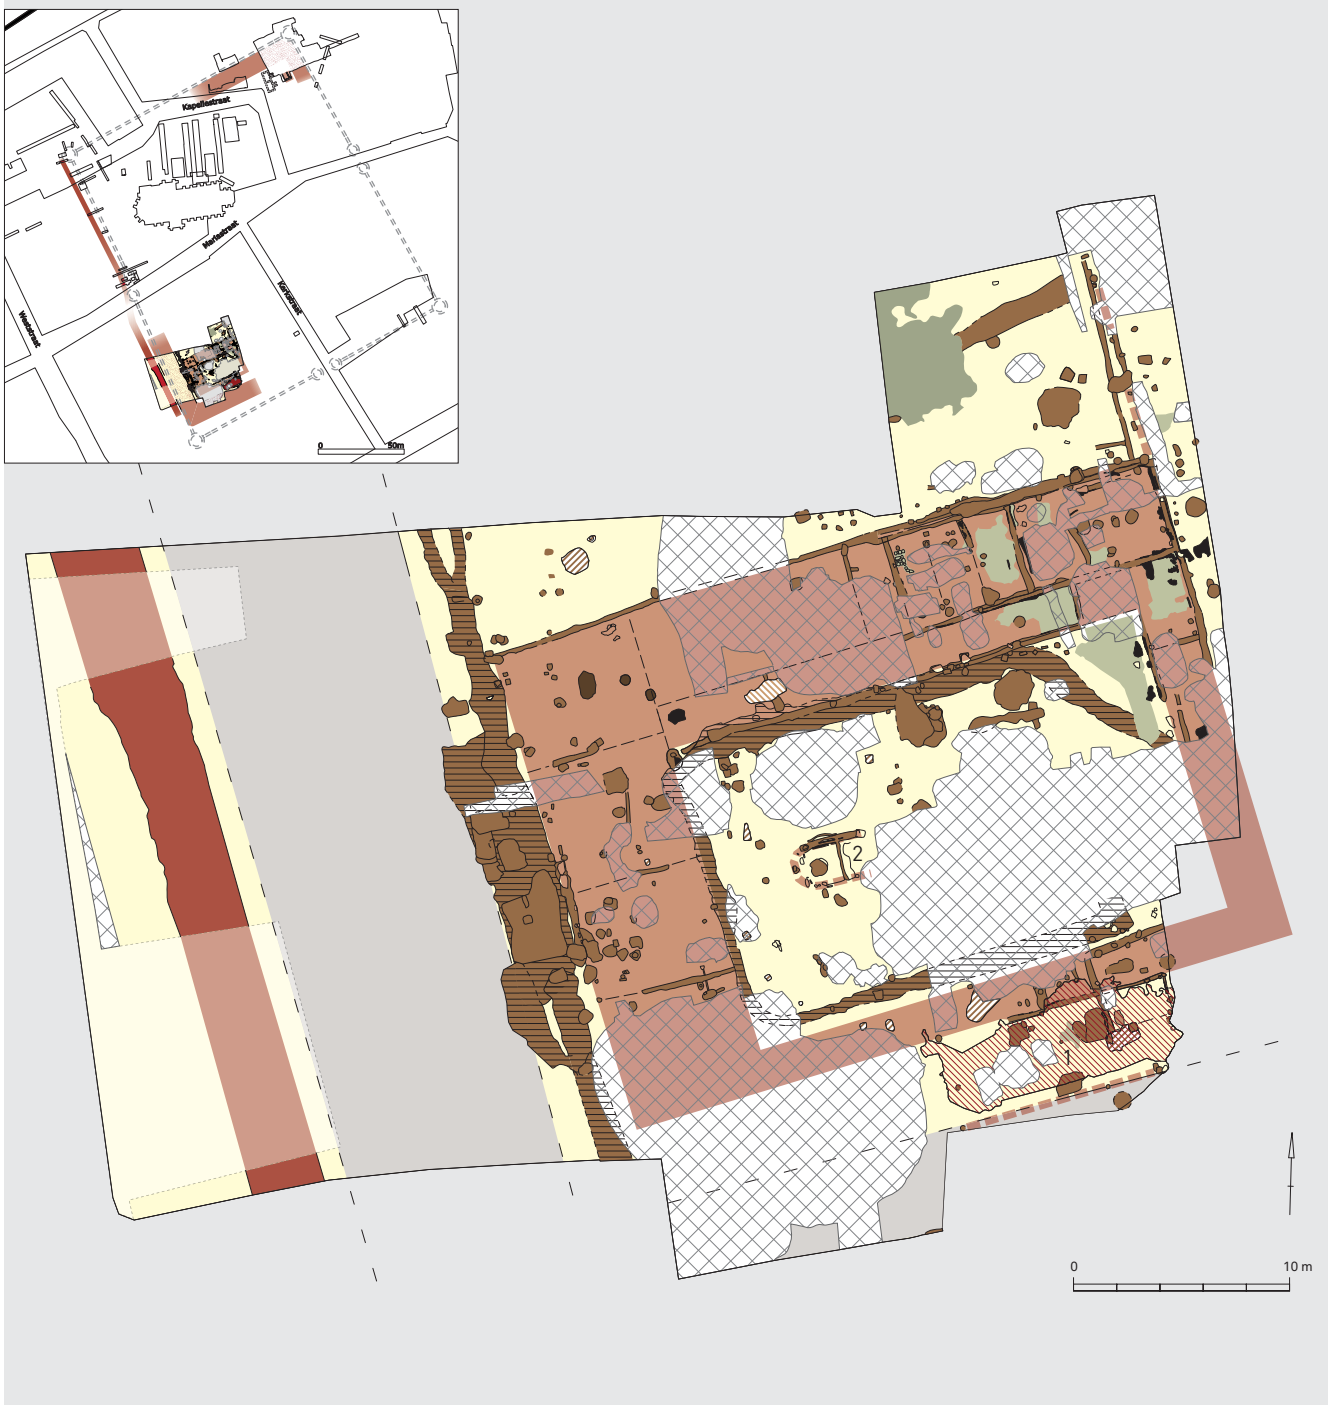
FIG. 1 De zuidwesthoek van het Romeinse *castellum* in Oudenburg: opgravingsplan tweede fortperiode met het militair hospitaal. Inzet: situering van de site in het stadscentrum van Oudenburg. 1: de neergevallen zuidelijke wand van de zuidgang; 2: het veronderstelde *sacellum*.

Southwest corner of the Roman castellum: excavation plan of the military hospital from the second fort period. Inset: location of the site within the city center of Oudenburg. 1: Fallen plaster from the south wall collapse of the southern corridor; 2: probable sacellum.

Het merendeel van het pleisterwerk dat is aangetroffen in de zuidwesthoek van het *castellum*, hoort toe aan een gebouw uit de tweede fortperiode, gedateerd in de eerste helft van de 3de eeuw na Chr., naar alle waarschijnlijkheid een militair hospitaal (fig. 1)⁴.

Aan de zuidzijde van het complex uit de tweede fortperiode werden over een strook van ca. 11 bij 3,5 m delen van een omgevallen wandschildering vrijgelegd (fig. 1: 1; fig. 3-4). Het bleek de binnenwand te zijn van de zuidelijke gang, die achterover naar buiten gevallen of omvergetrokken was. Over grote zones lag het

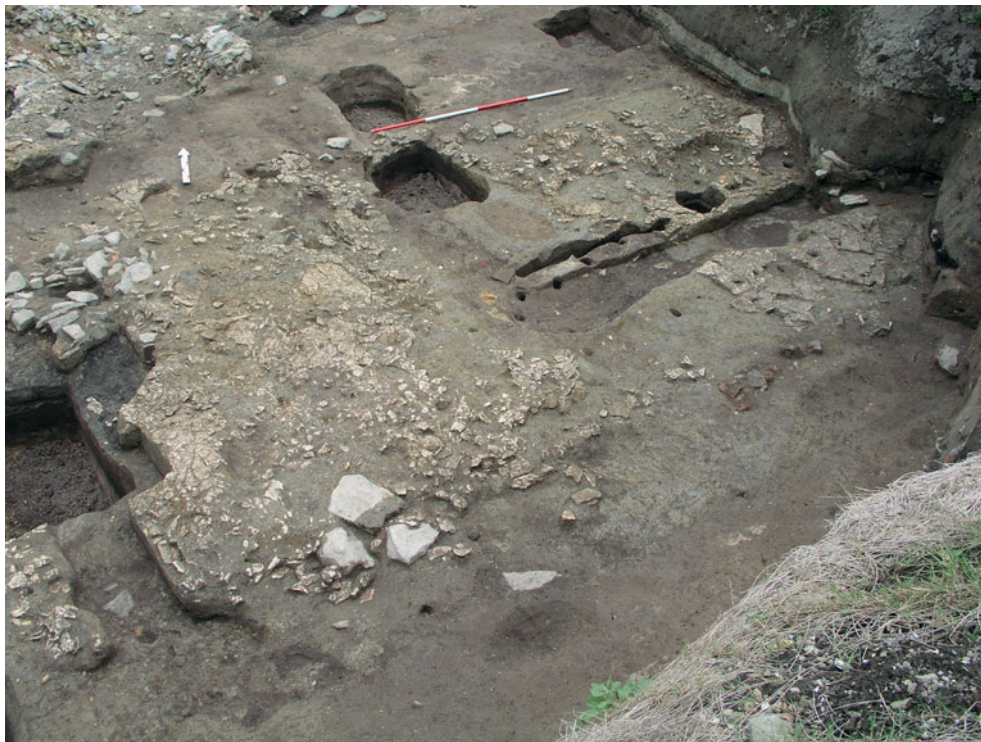
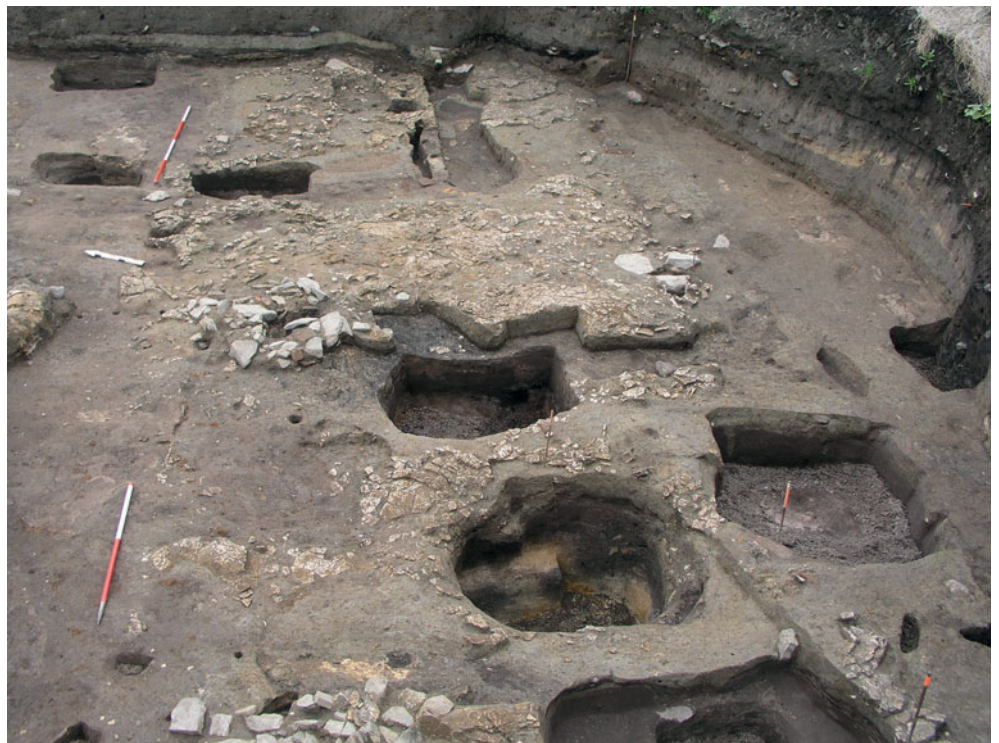
FIG. 3 De neergevallen zuidwand van de zuidelijke gang van het complex, met het beschilderde pleisterwerk naar boven gericht. Zicht vanuit het zuiden.
Fallen plaster from the collapsed wall of the southern corridor (as seen from the south).

FIG. 4 De neergevallen zuidwand van de zuidelijke gang van het complex, met het beschilderde pleisterwerk naar boven gericht. Zicht vanuit het westen.

Fallen plaster from the collapsed wall of the southern corridor (as seen from the west).

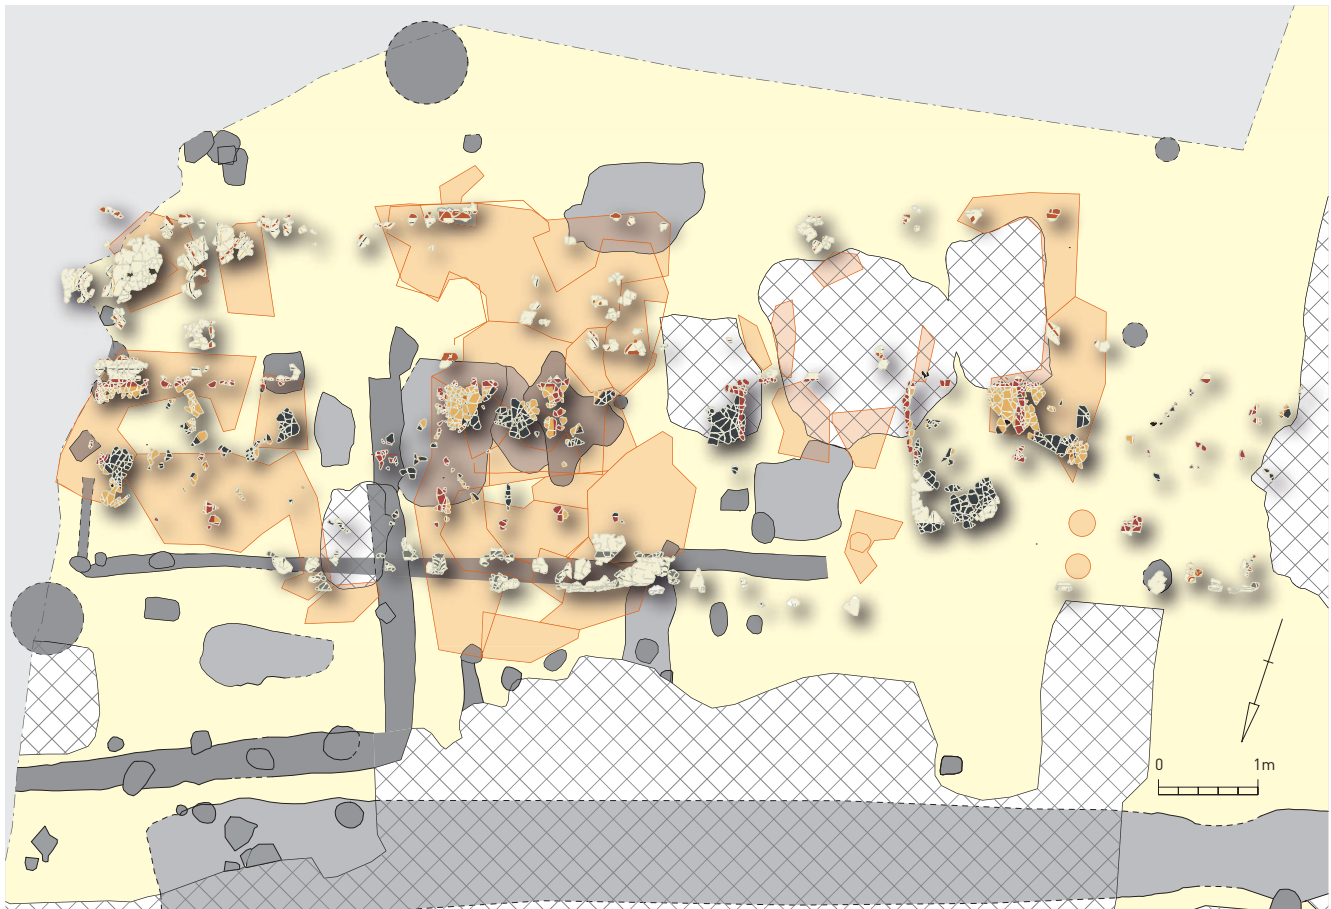
FIG. 5 Lokalisatie van de ingemeten pleisterzone op het opgravingsplan (oranje), met projectie van de gepuzzelde plakken volgens hun veronderstelde locatie in de gereconstrueerde wanddecoratie.

Zone of registered plaster fragments as found in situ (orange), with reassembled clusters superimposed in plan.

pleisterwerk nog in verband. De locatie van de te lichten zones werd nauwkeurig geregistreerd, zodat het onderlinge verband ook na recuperatie duidelijk was en reconstructie van de beschrijving mogelijk bleef (fig. 5).

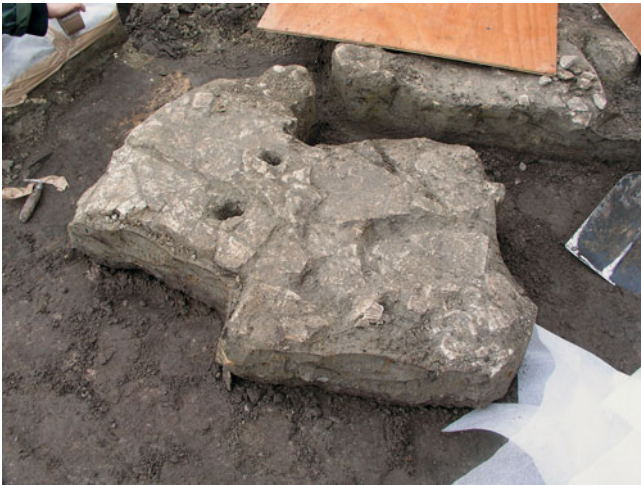
FIG. 6 Een vrijgemaakte pleisterzone, met onderliggende klei/leem, klaar om in blok te lichten.
Isolated plaster, with underlying clay/loam, ready to lift en bloc.

De stukken zijn deels *en bloc* gelicht (fig. 6, 7 en 9) en deels door het verleggen van groepen bijbehorende fragmenten op planken (fig. 8-9).

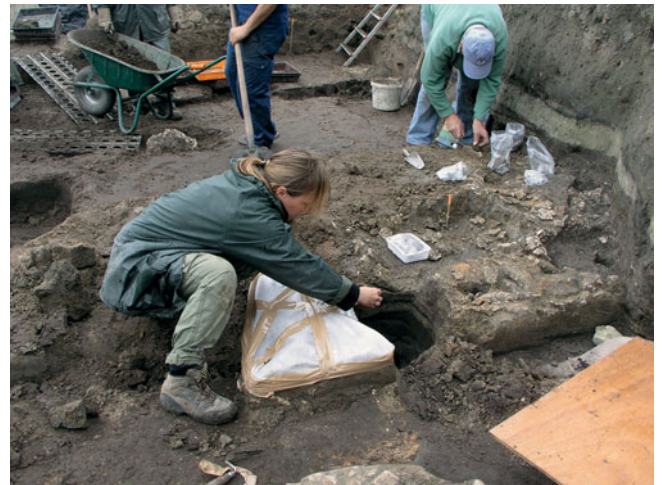
FIG. 7 Het ter versteviging inpakken van een in blok te lichten pleisterzone.
Wrapping and consolidation of isolated plaster before lifting.

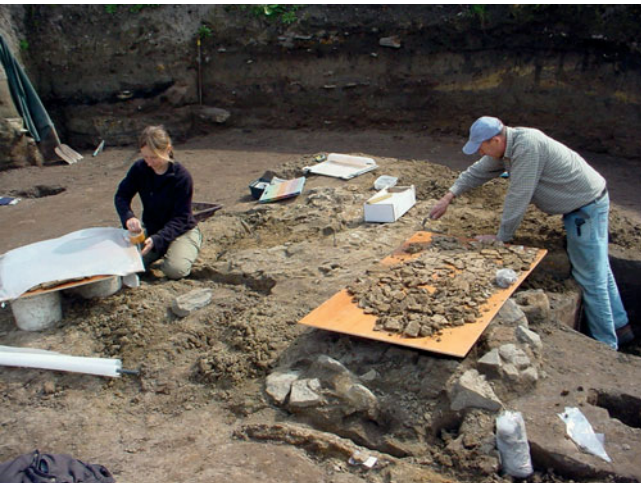
FIG. 8 Het verleggen van pleisterzones in verband op platen.
Plaster fragments being moved onto plates in their same order.

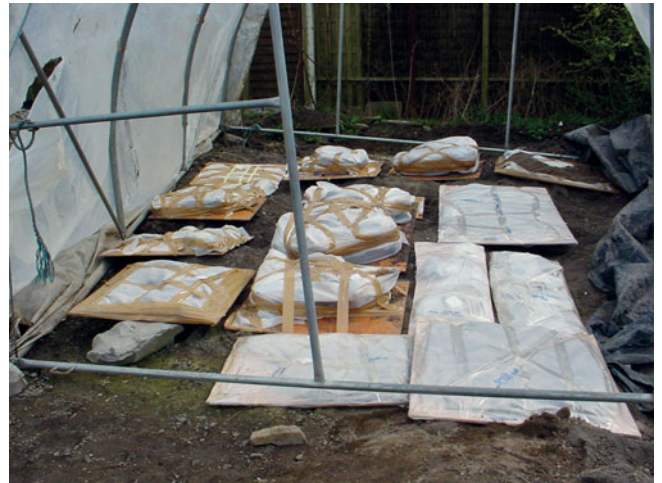
FIG. 9 De ingepakte gelichte pleisterzones, klaar voor transport.
Plaster lifted, wrapped, and ready for transport.

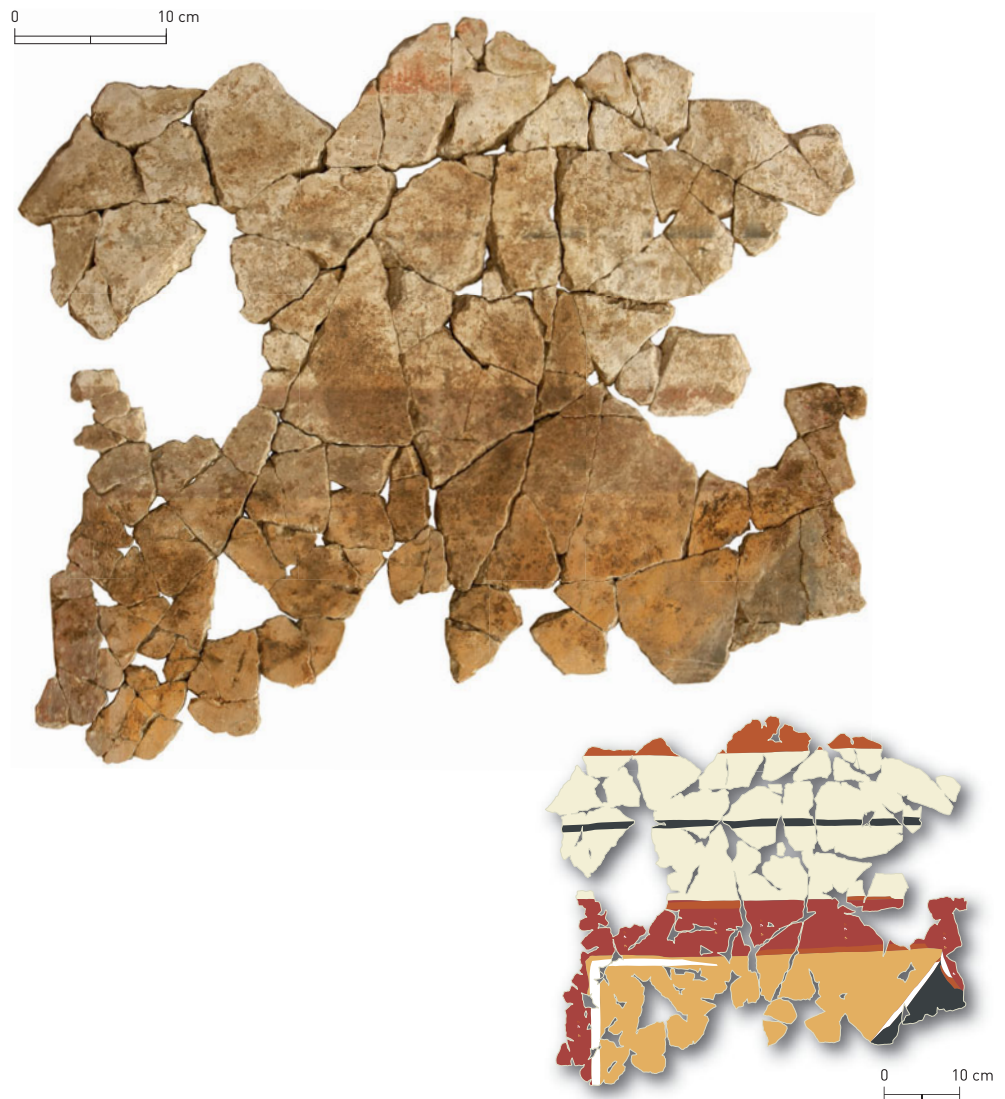
FIG. 12 Decoratie 1, plak 83: overgang van de hoofdzone naar de bovenzone. Foto: schaal 1:5; tekening: schaal 1:10.

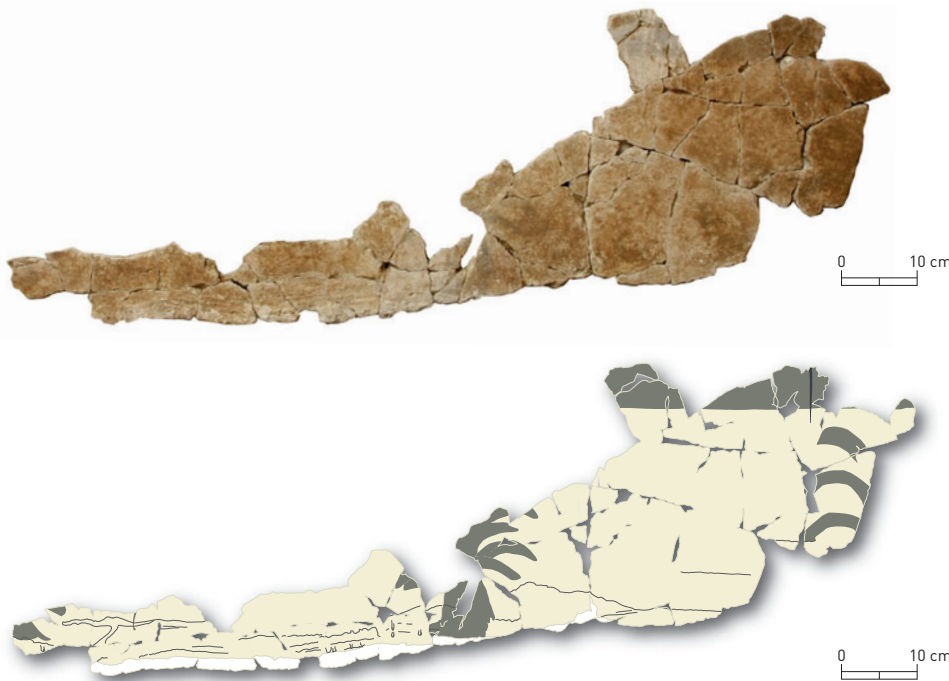
FIG. 13 Decoratie 3, plak 51: deel van de sokkel met aansluiting op de vloer, delen van drie planten en afsluitende grijsblauwe band. Foto en tekening: schaal 1:10.

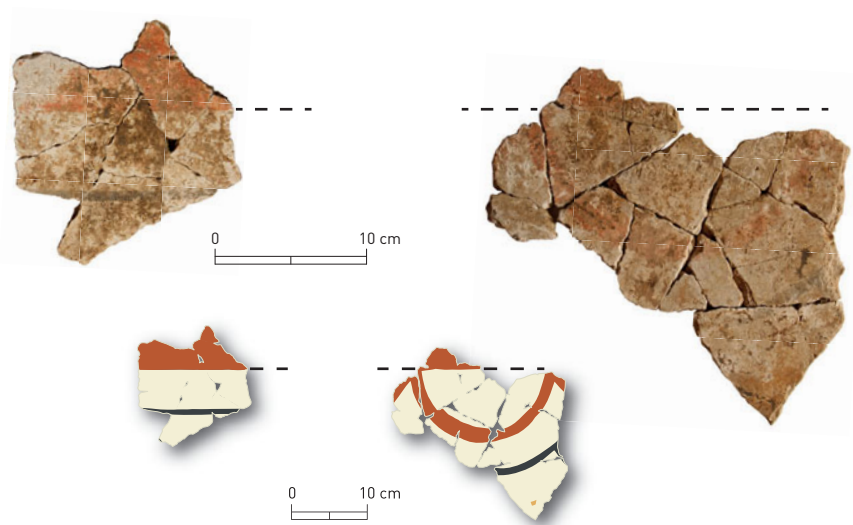
FIG. 14 Decoratie 2, plak 101 en 64: overgang naar het plafond ter hoogte van de rode band. Foto: schaal 1:5; tekening: schaal 1:10.

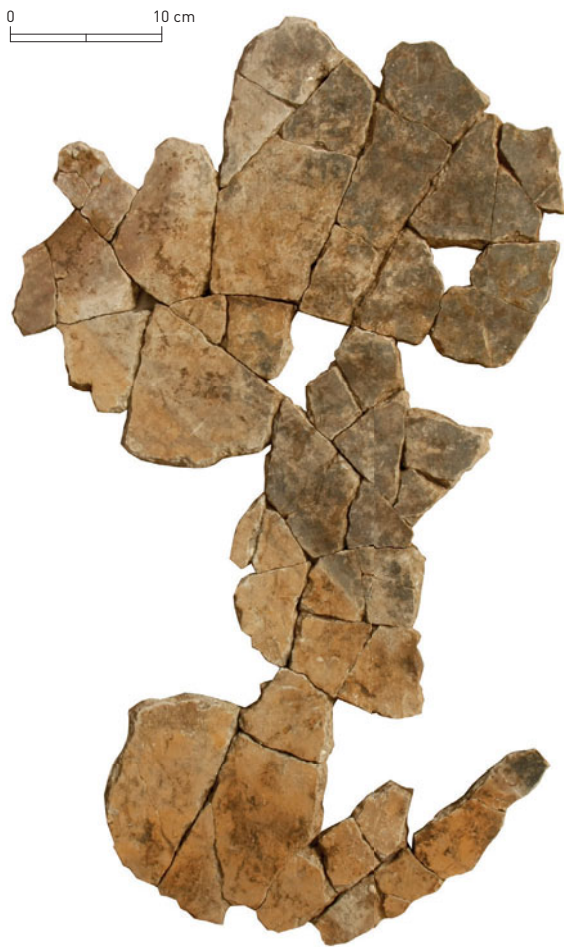
FIG. 17 Decoratie 1, plak 89: linkerkant donkere ruit met rode halfcirkel en onderhoek paneel. Foto: schaal 1:5; tekening: schaal 1:10.

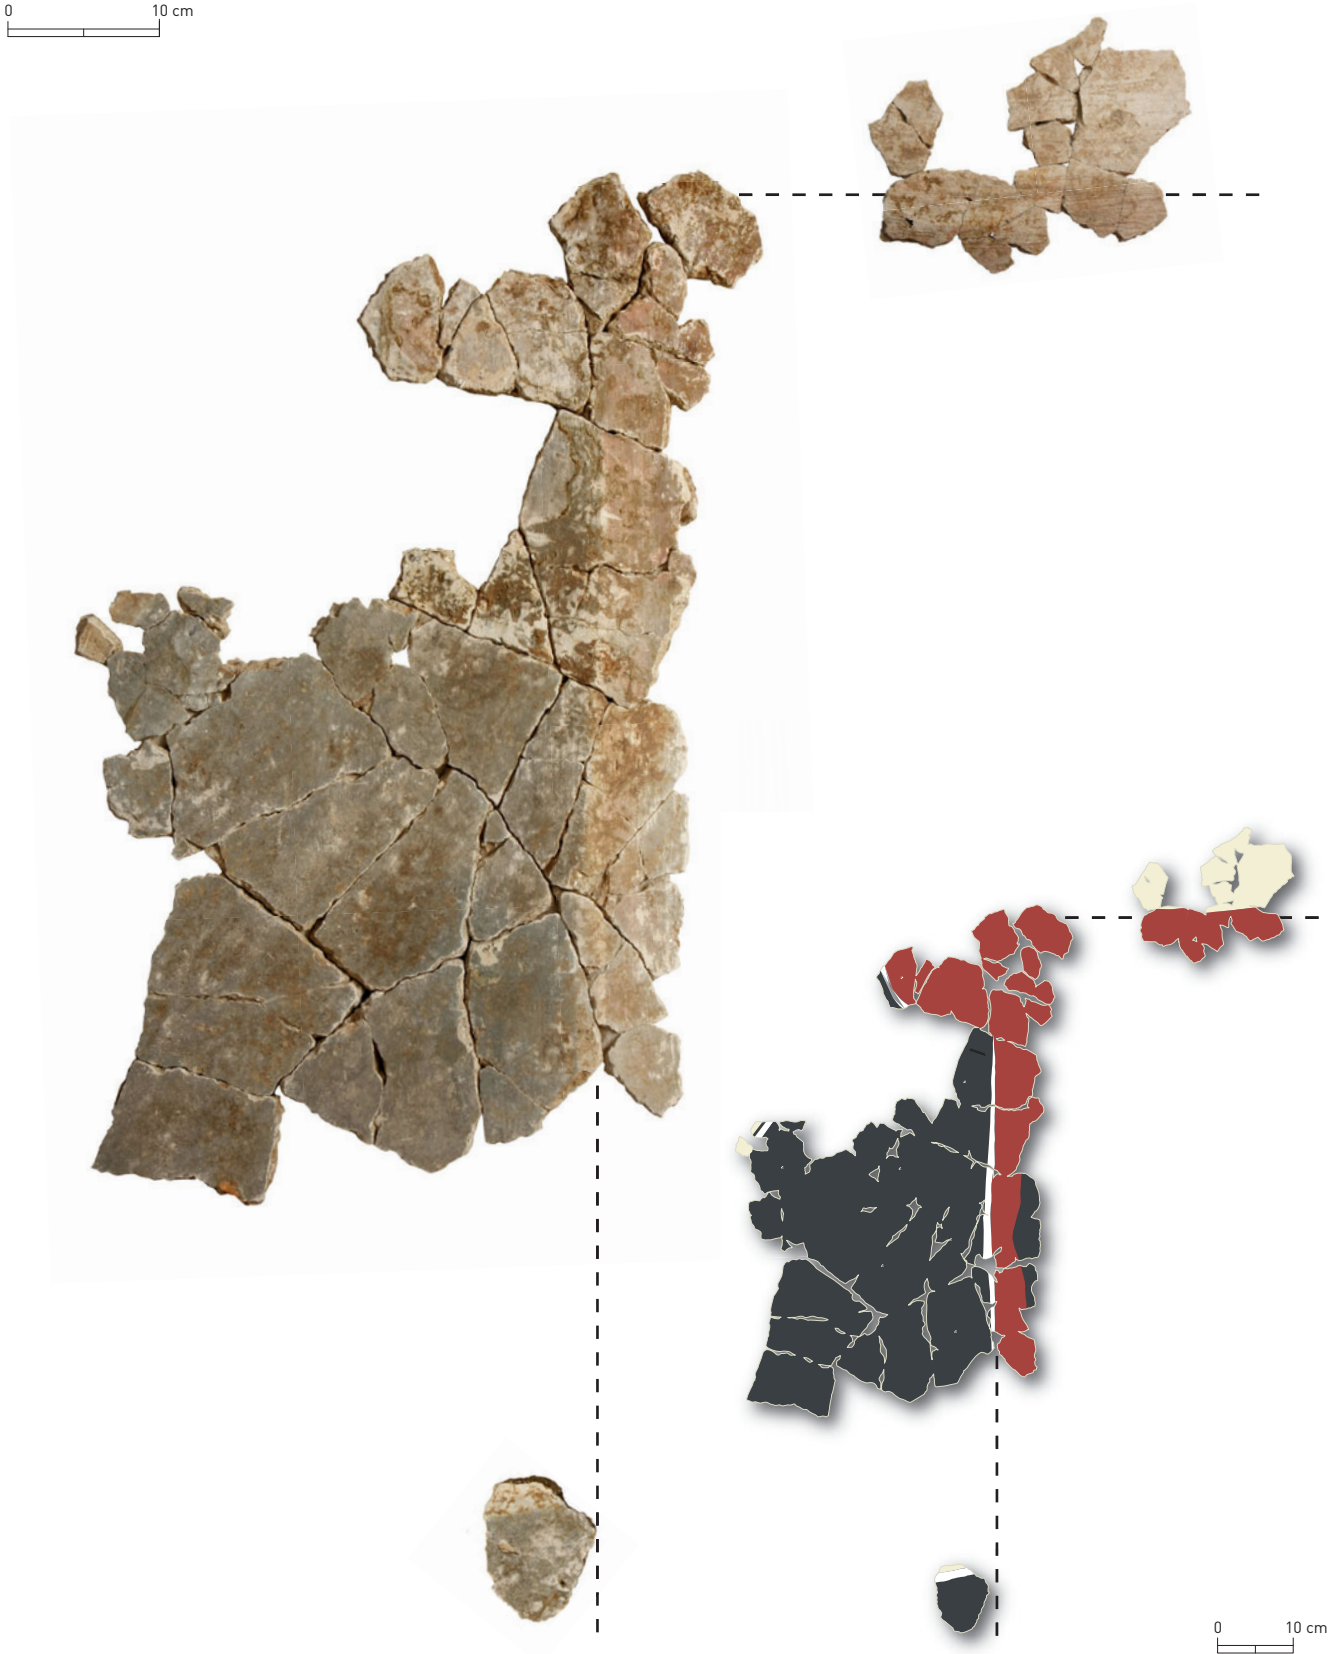
FIG. 18 Decoratie 1, plak 4-9, 5 en 8: boven- en linkerkant deuropening met hoek naar bovenkant deur, en middendeel van het paneel ernaast. Foto: schaal 1:5; tekening: schaal 1:10. Met moeite is de rode halfcirkel te onderscheiden aan de bovenkant van het paneel (op plak 4-9) en op het kleine fragment onderaan (8) is een deel van de centrale, eens gele cirkel bewaard, die net ertussenin moet hebben gezeten. *Decoration 1, clusters 4-9, 5 and 8: upper left side of doorway, including the curve, with adjacent panel to the left. Photo: scale 1:5; drawing: 1:10. With difficulty, a red half circle can be discerned where the plaster bends inward in the corner, and the bottom of the yellow central circle is visible just at the top of the small lower fragment.*

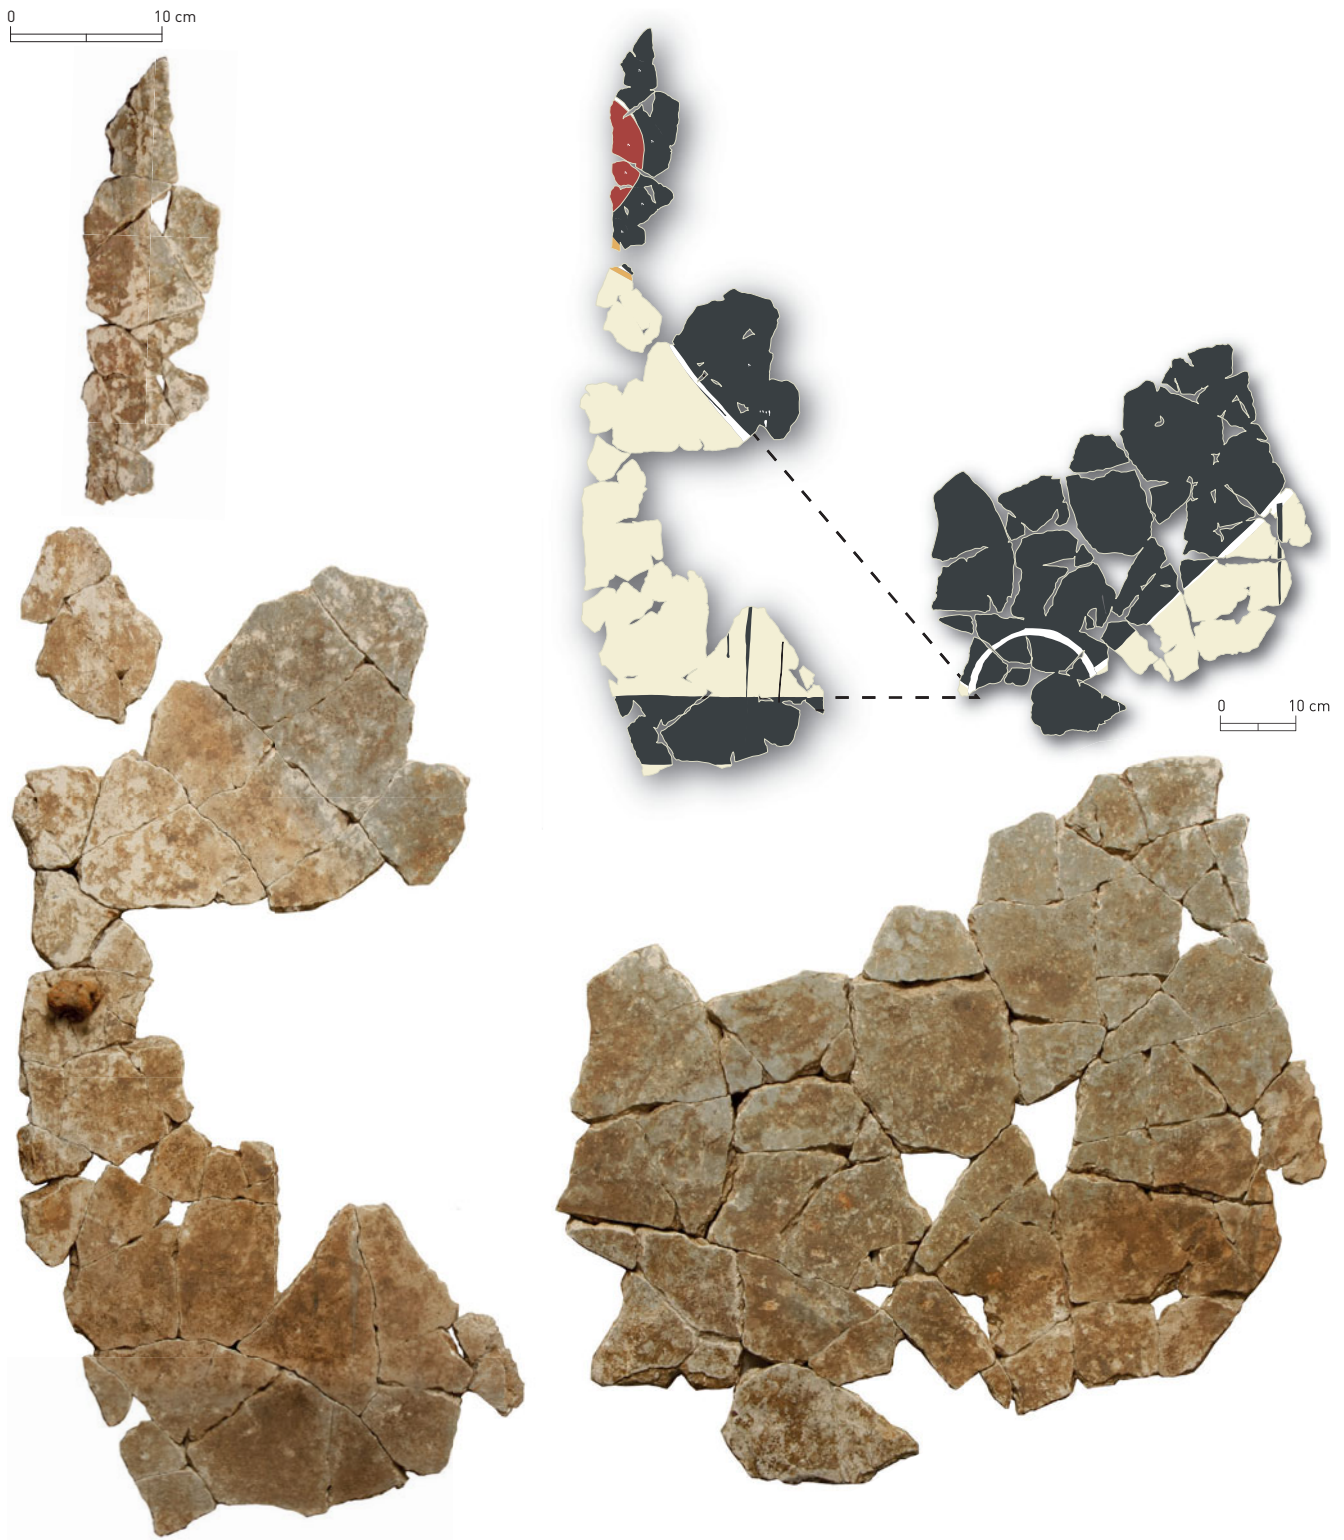
FIG. 19 Decoratie 1, plak 2 en 3 a, b, c: delen van het paneel rechts van de deuropening. Aan de linkerkant heeft dit paneel een gebogen rand gehad. Tekeningen gemonteerd conform reconstructie; foto's niet. Foto: schaal 1:5; tekening: schaal 1:10.

Er is desondanks een probleem met de reconstructie van het wandgedeelte rechts van de deuropening, dat vooralsnog niet opgelost kan worden. De vorm van de ruit op plak 2 (fig. 19 rechts) wijkt af van alle andere ruiten (Plaat I). Als de scheidingslijnen tussen het donkere en het lichte vlak zouden worden doorgetrokken, wordt hij, in ieder geval op basis van de rechterkant, een stuk breder dan normaal. Ook komt de linker onderzijde dan waarschijnlijk niet precies overeen met de zijde van de ruit op plak 3 (fig. 19 links). De ruit van plak 1 (fig. 16), waarvan we aannemen dat het dezelfde is, heeft bovendien aan de bovenkant een normale vorm. Daarnaast bestaat er een enorm kleurverschil tussen de fragmenten van plak 2 en 3 (en 5) enerzijds en 11, 12 en 13 anderzijds. Terwijl van de laatste de kleuren rood en geel opvallend goed bewaard zijn, is op de andere plakken (die samen op een hoop werden gevonden) het geel nauwelijks meer herkenbaar of vrijwel volledig verdwenen en is van de kleur rood geen spoor te bekennen: de halfcirkel en de band onderaan

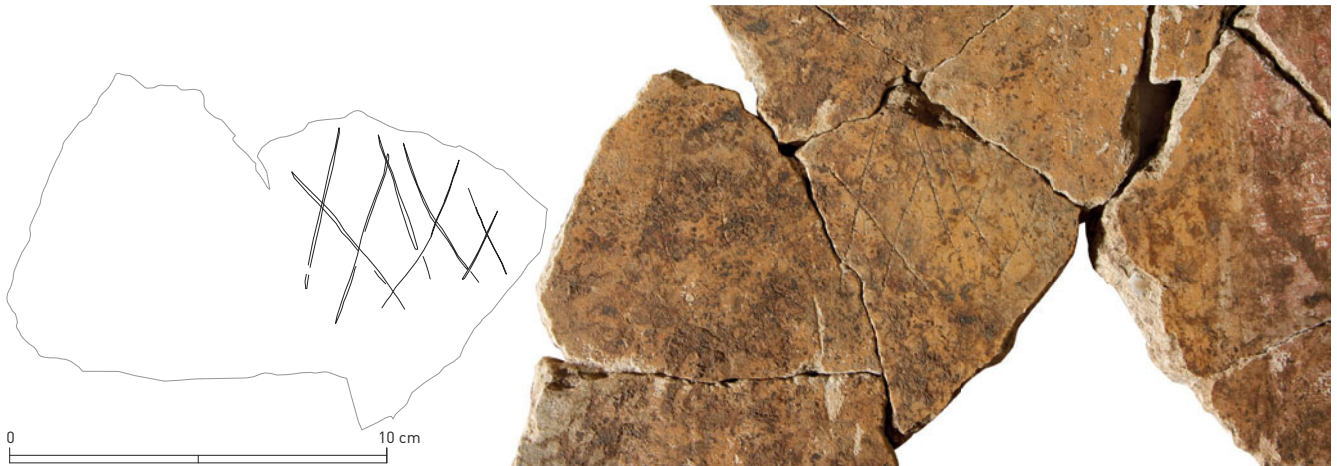
FIG. 22 Decoratie 1, plak 1, uitsnede van fig. 16: detail van hoek van geel paneel met graffiti, waaronder tenminste vier X-en. Schaal 1:2.
Decoration 1, cluster 1, detail of fig. 16: yellow panel corner with graffiti, including at least four X's. Scale 1:2.

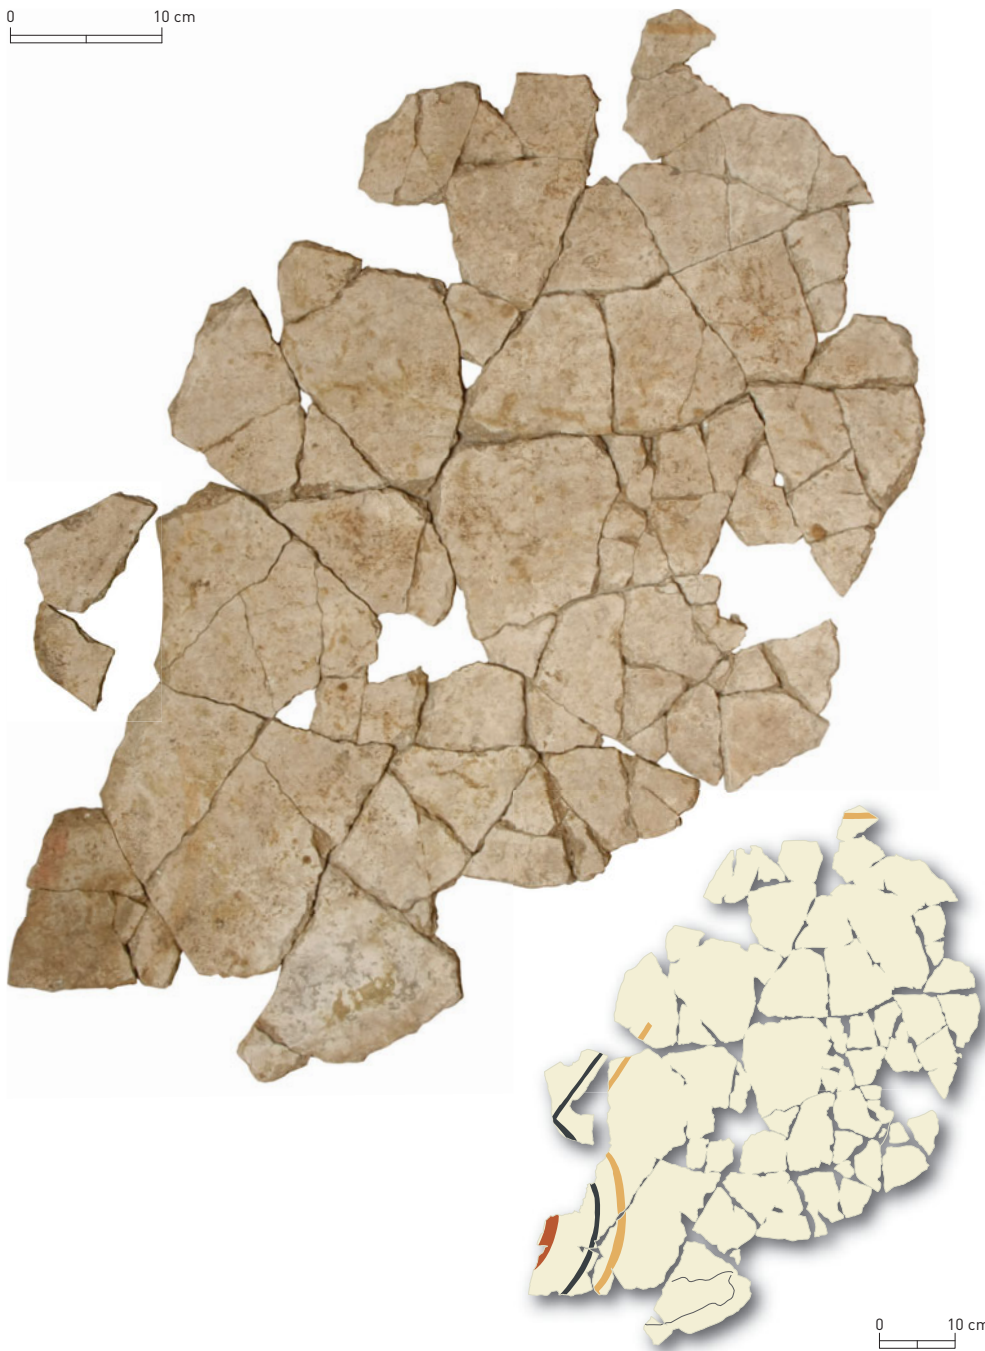
FIG. 26 Decoratie 2, plak 95: resten van een paneel uit de bovenzone met links drie cirkelbogen en bovenaan een randje van een gele cirkelboog. Foto: schaal 1:5; tekening: schaal 1:10.

complete plak die tijdens de opgraving gelicht kon worden, plak 95 (fig. 26).

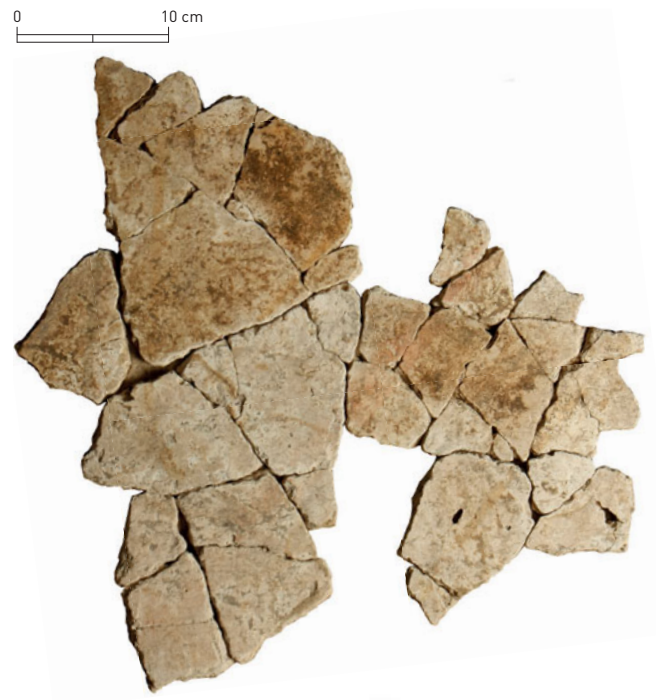
FIG. 29 Decoratie 2, plak 62-65-66: resten van parallelle lijnen die een ongelijkzijdige driehoek en de zijkant van een ruit vormen. Foto: schaal 1:5; tekening: schaal 1:10.

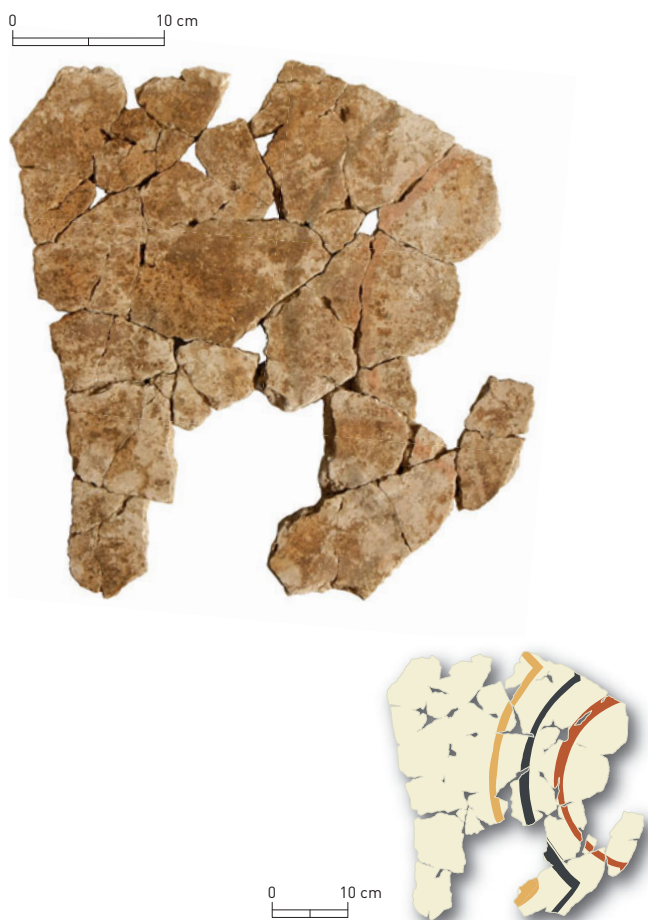
FIG. 30 Decoratie 2, plak 85: cirkelbogen van de rechterkant van een paneel; de gele en zwarte lijn gaan met een knik over in de zijkant van de ruit. Foto: schaal 1:5; tekening: schaal 1:10.
Decoration 2, cluster 85: yellow, black and red arcs at the center right side of a panel. Photo: scale 1:5; drawing: scale 1:10.

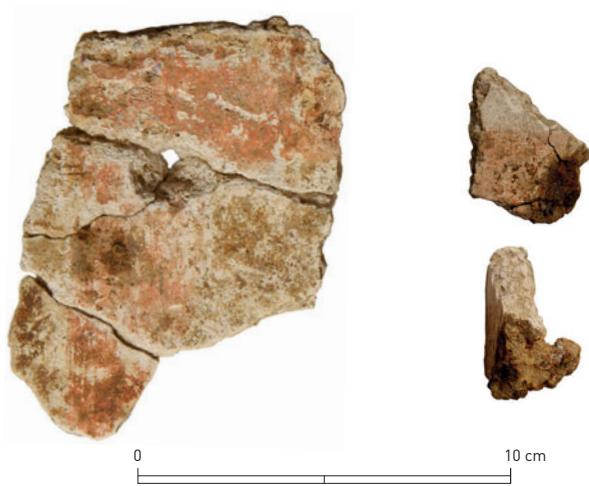
FIG. 33 Nagels doorheen het pleisterwerk. Decoratie 2, plak 170 (links): het centrale gat is door een nagel veroorzaakt. Decoratie 1, sleutelfragment 58, vooraanzicht (rechtsboven) en doorsnede (rechtsonder): de gecorrodeerde nagel steekt aan de achterzijde van het pleisterwerk uit. Schaal 1:2.

Nails in plaster. Decoration 2, cluster 170 (left): plaster fragment with hole formed by nail at center. Decoration 1, key fragment 58, in front view (upper right) and in section (lower right): fragment with corroded nail embedded and protruding through interior. Scale 1:2.

Aangezien het pleisterwerk in de meeste gevallen geen breuken of barsten vertoont rond de nagels, lijkt het aannemelijk dat ze voorafgaand aan of tijdens het pleisteren van de wand zijn ingeslagen, of erdoorheen zijn geslagen toen het pleisterwerk nog vochtig was. Plak 170 is gebroken rond een kegelvormig gat dat over de volledige doorsnede van de fragmenten bewaard is en naar de vorm te oordelen, door een nagel veroorzaakt is; de nagel zelf is hier niet bewaard (fig. 33). Aan de rand van het nagelgat zit

een verdieping: wellicht is dit de plek waar de kop van de nagel heeft gezeten. Daar is nog net te zien dat de rode verf van de twee geschilderde banden in de verdieping terecht gekomen is. Dit lijkt te bevestigen dat het pleisterwerk hier in elk geval nog vochtig was bij het inslaan van de nagel.

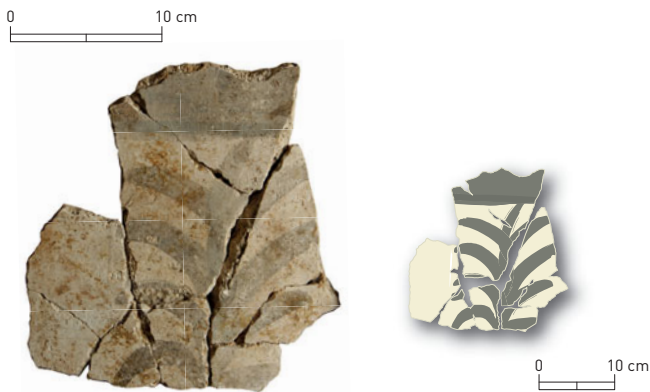
FIG. 34 Decoratie 3, plak 139: een van de planten in de sokkel, met een grijsblauwe band erboven. Tussen de grijsblauwe bladeren van de plant zijn met moeite rode of gele bladeren zichtbaar (niet in de tekening weergegeven). Foto: schaal 1:5; tekening: schaal 1:10.
Decoration 3, cluster 139: a plant from the lower zone, with a blue grey band above. Between the blue grey leaves are faint traces of red or yellow leaves (not indicated in drawing). Photo: scale 1:5; drawing: 1:10.

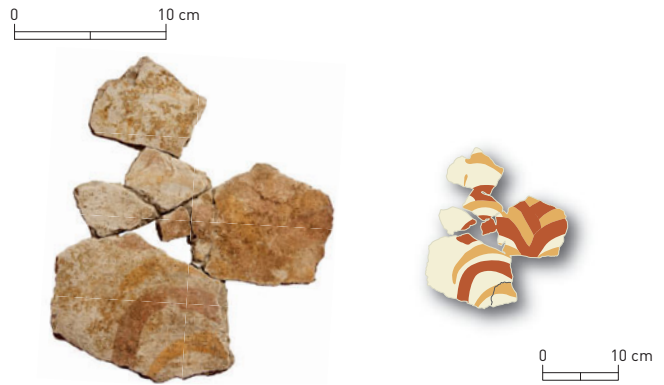
FIG. 35 Decoratie 3, plak 27: delen van een geel met rode plant. Foto: schaal 1:5; tekening: schaal 1:10.
Decoration 3, cluster 27: parts of a plant with yellow and red leaves. Photo: scale 1:5; drawing: 1:10.

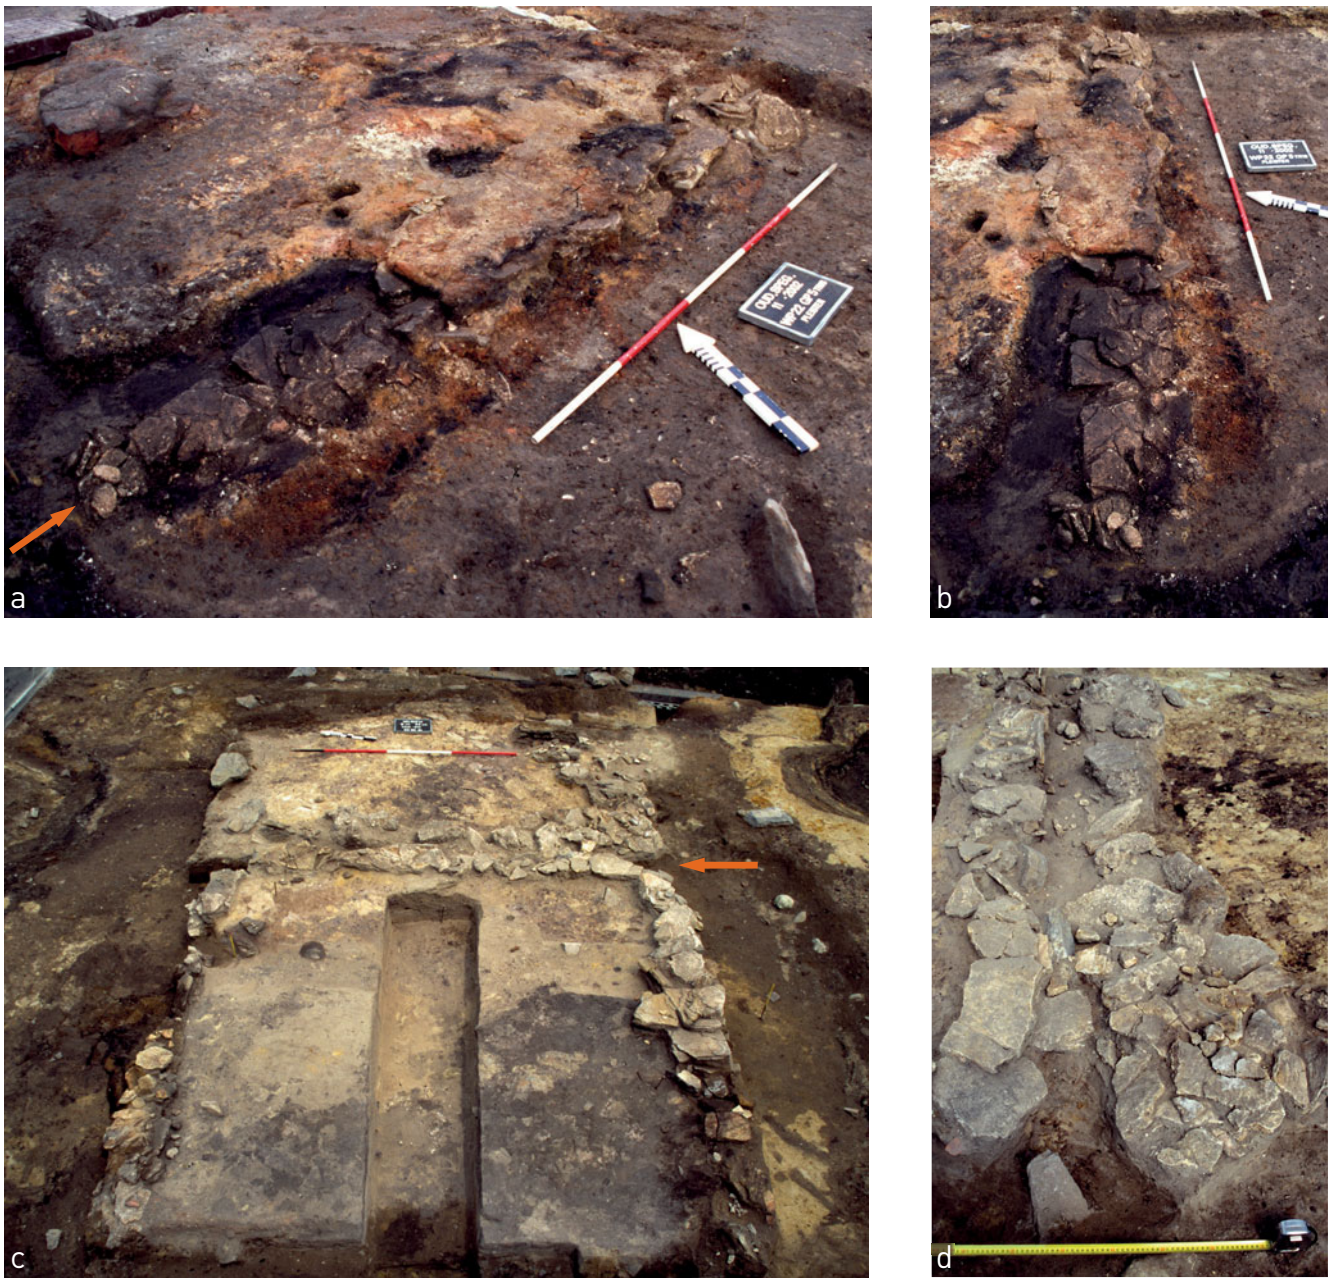
FIG. 40 Pleisterstroken als fundering van een werkplaats uit de vierde fortperiode.

Rows of plaster used as foundation for a workshop of the fourth fort period.
