Ruiten en ranken: wandschilderingen in het militair hospitaal van het Romeinse *castellum* te Oudenburg

Lara Laken¹ & Sofie Vanhoutte²

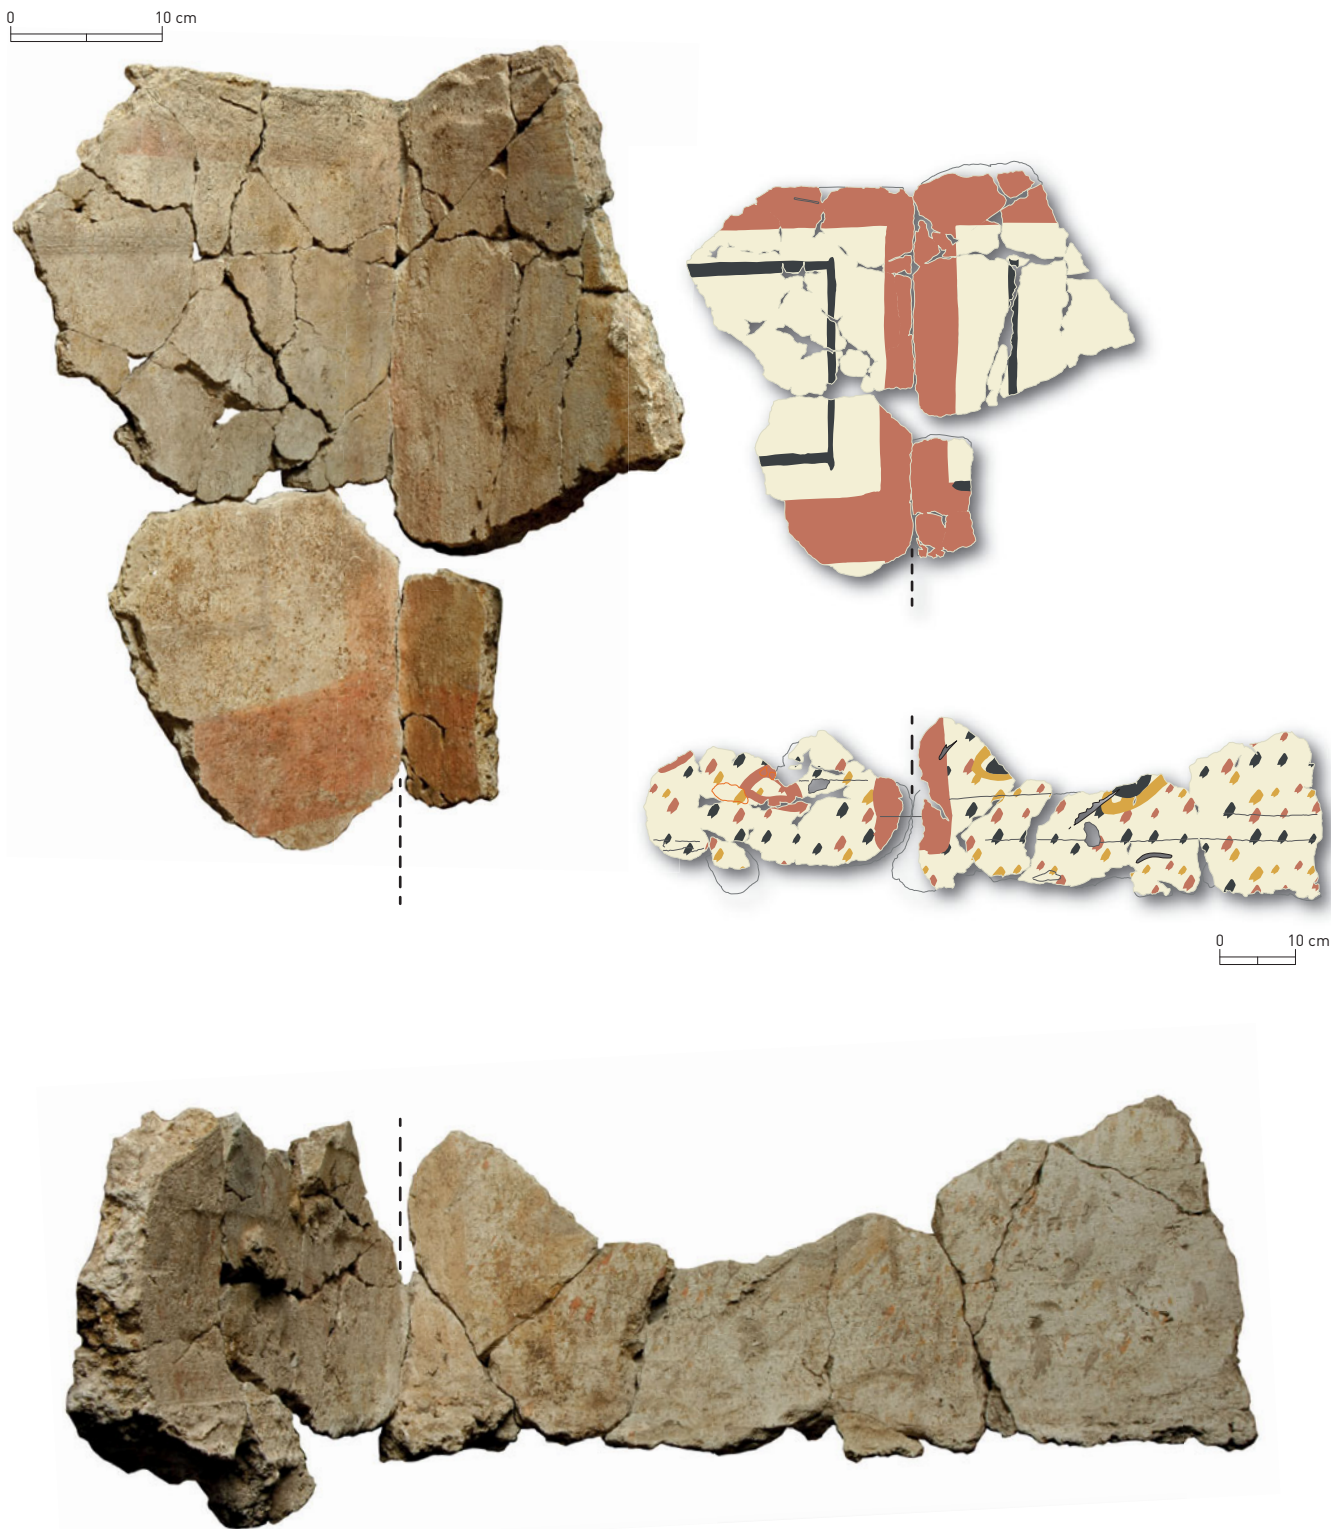
FIG. 41 Decoratie 4, plak 1, 2 en 3 (bovenaan): deel van de bovenzone in de hoek van het vertrek, met aan de bovenkant de aansluiting op het plafond. Foto: schaal 1:5; tekening: schaal 1:10. Decoratie 4, plak 11 en 12 (onderaan): deel van de sokkel in de hoek van het vertrek, met aan de onderkant de aansluiting op de vloer.

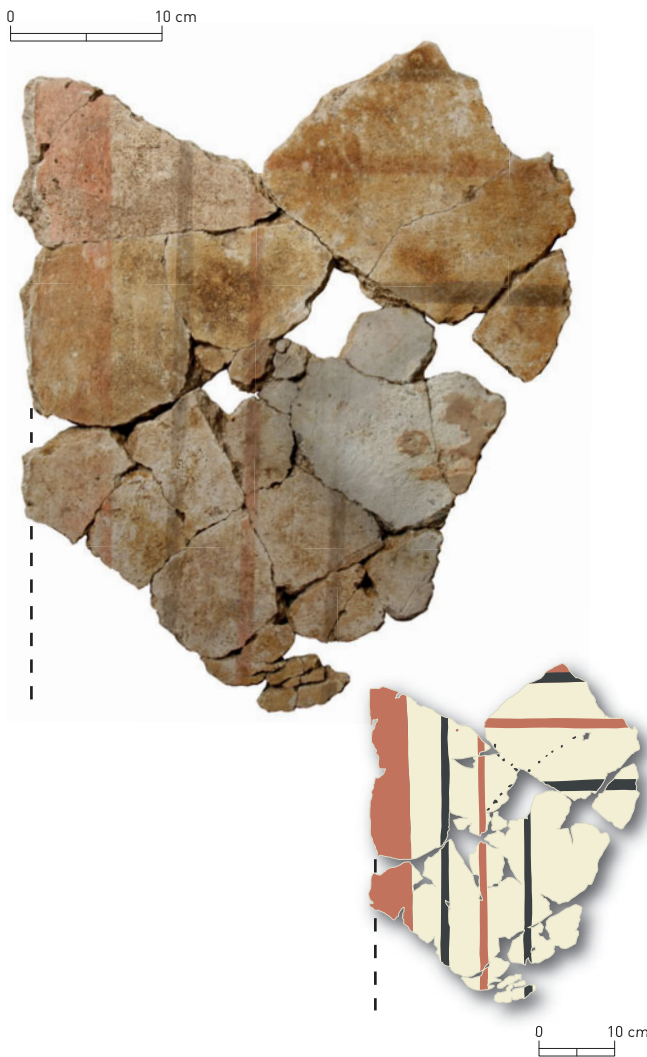
FIG. 42 Decoratie 4, plak 37: bovenzijde van de hoofdzone in de hoek van het vertrek, met parallel aan de rode band een zwarte lijn en daarnaast de hoek van een paneel. Foto: schaal 1:5; tekening: schaal 1:10.

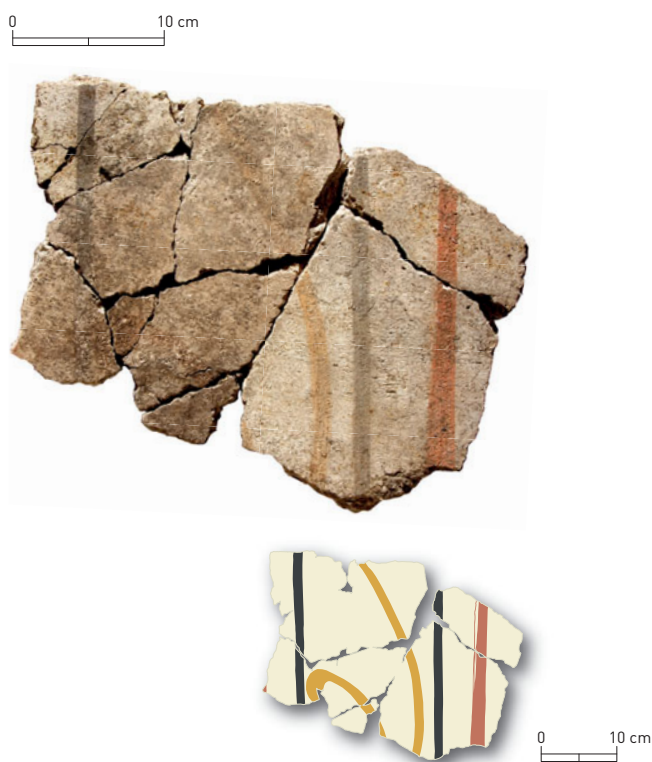
FIG. 4.4 Decoratie 4, plak 62: gele ranken in een smal paneel van parallelle zwarte en rode lijnen. Foto: schaal 1:5; tekening: schaal 1:10.

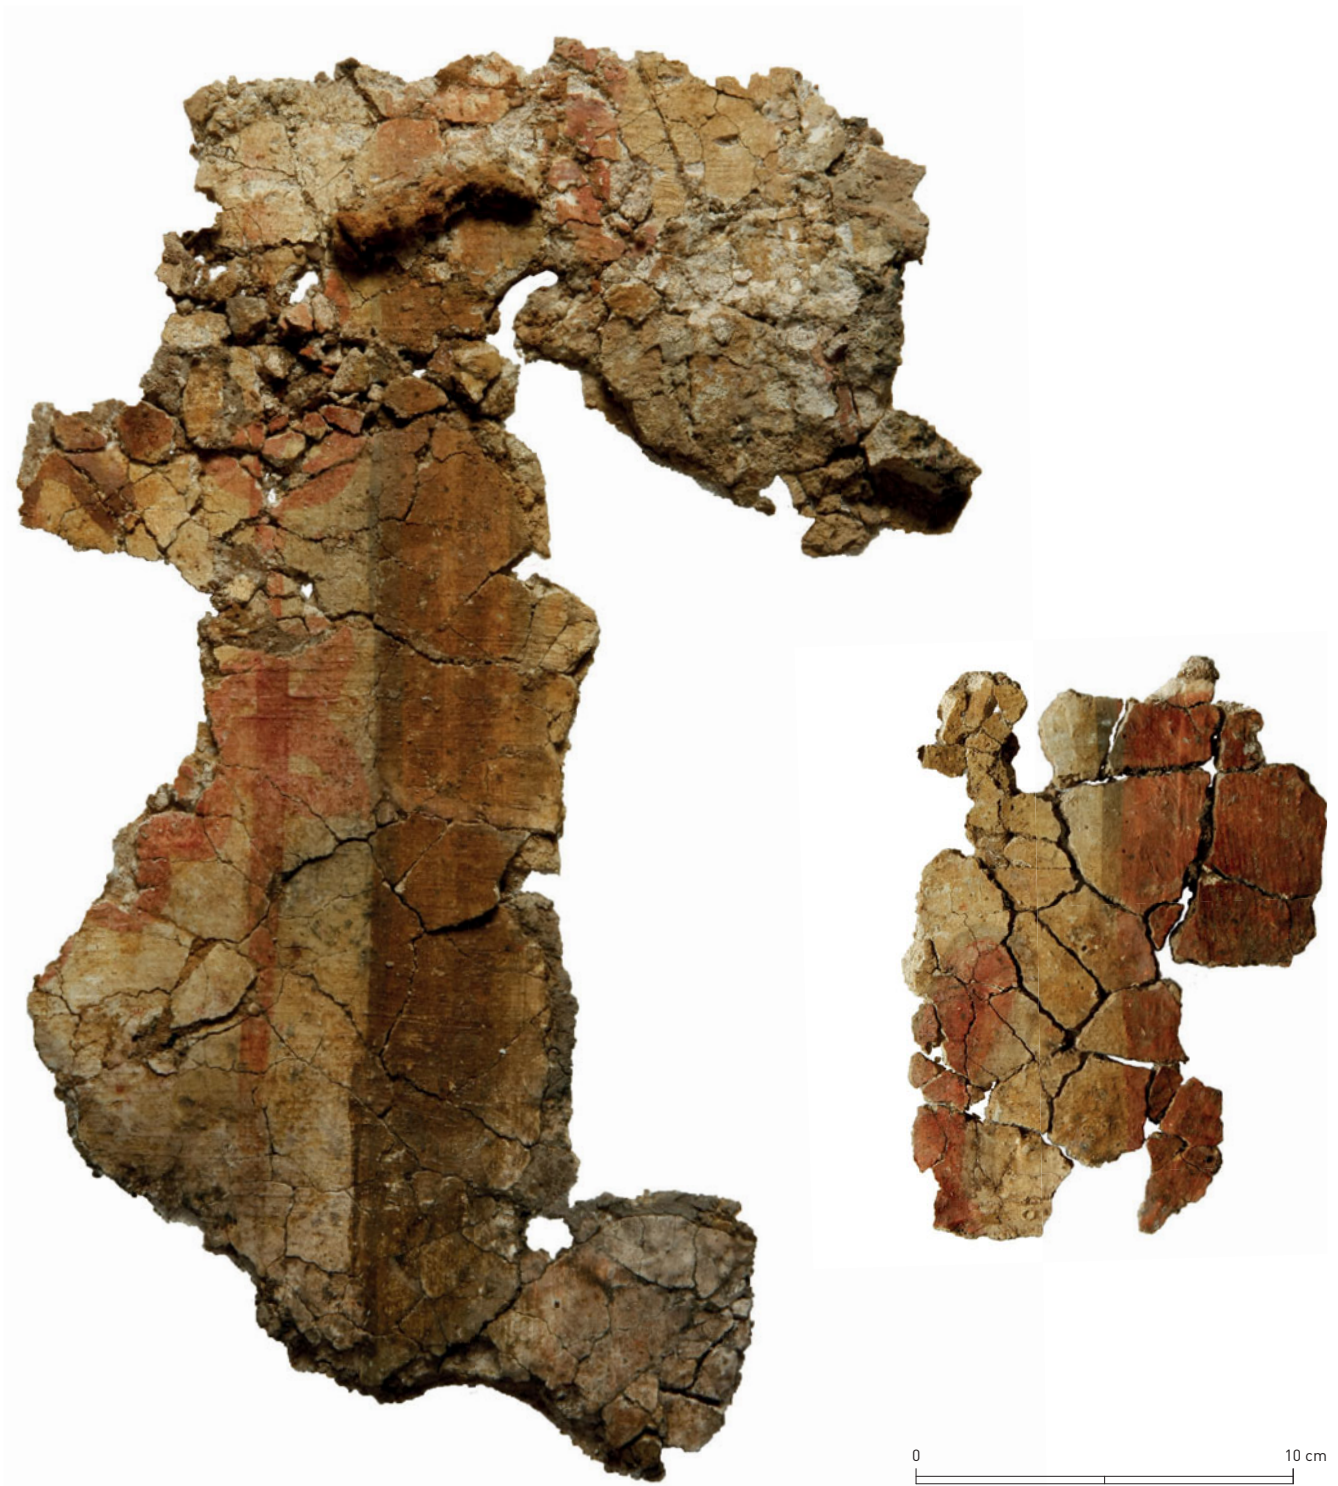
FIG. 46 Links: Plak 144: bruinrode band met links daarvan strik met guirlande bevestigd aan een rode lijn. Rechts: Plak 146: bruinrode band met links daarvan rood motief met zwarte contourlijn. Foto's: schaal 1:2.
Left: Cluster 144: brownish red band, to its left a ribbon and garland attached to a red line. Right: Cluster 146: brownish red band, to its left a red motif with black contour line. Photos: scale 1:2.

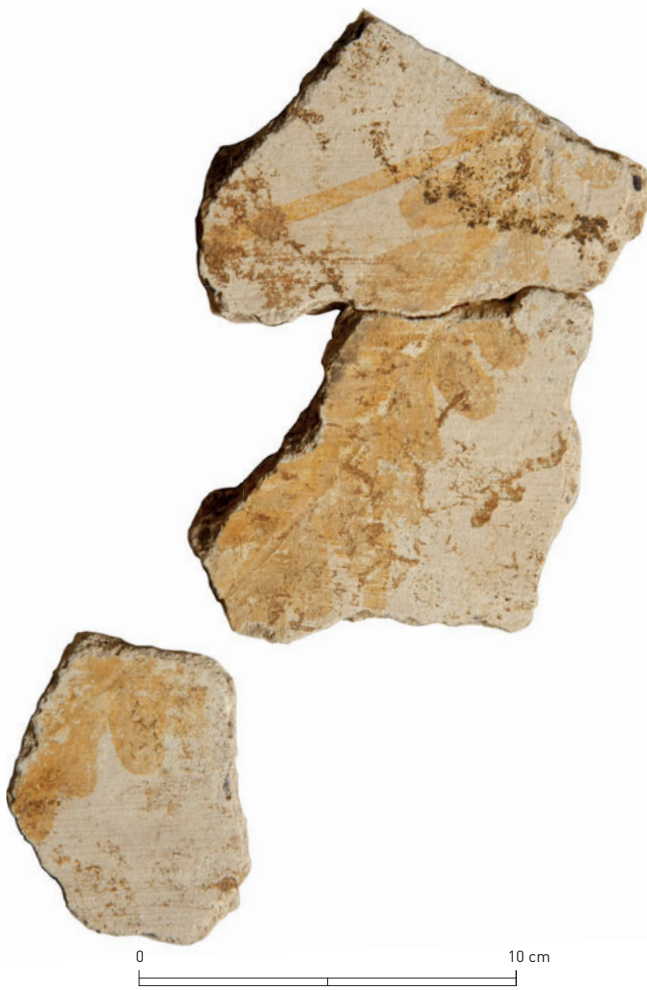
FIG. 47 Opspit plak 10: gele guirlande met deel van een strik. Een geïnciseerde passerlijn diende als voortekening. Schaal 1:2. Cluster 10 from churned up context: yellow garland with part of ribbon. An incised curved line served as a preparatory drawing. Scale 1:2.

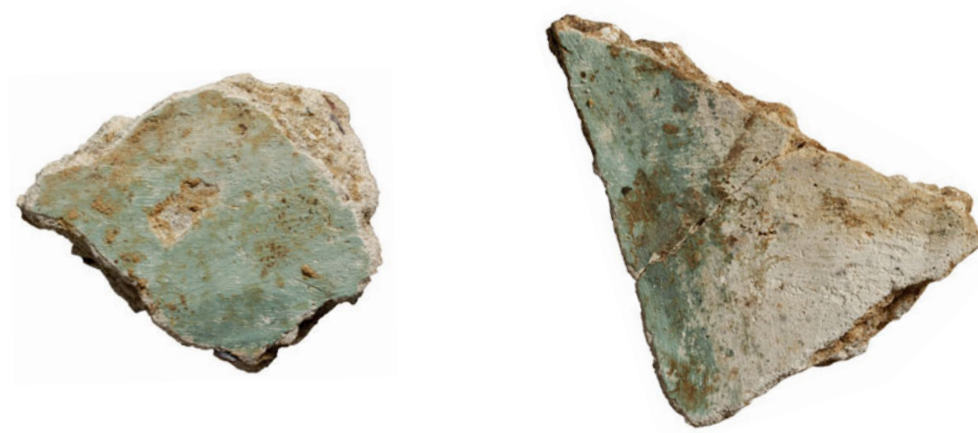
FIG. 52 Rest hospitaal, sleutelfragmenten 63 en 64. De groene bogen moeten mogelijk als bladeren van een plant geïnterpreteerd worden, of als de imitatie van een groene marmersoort. Ware grootte. *Other hospital material, key fragments 63 and 64. The green curves might be interpreted as leaves of a plant or an imitation of a green marble. Scale 1:1.*

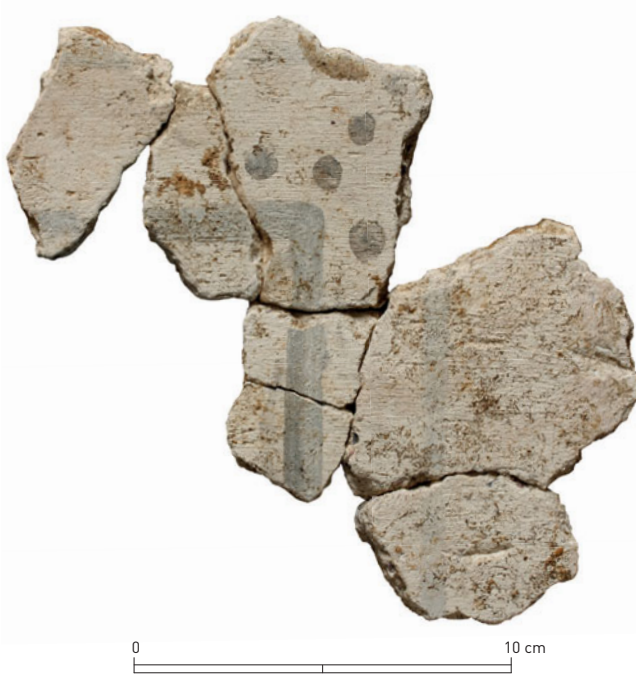
FIG. 55 Rest hospitaal, plak 51: hoek van een paneel met dubbel kader van blauwe lijnen en zwarte puntjes op de hoeken en binnenin de aanzet van een tweebladig motief. Schaal 1:2.
Other hospital material, cluster 51: corner of a panel with double frame of blue lines, with black dots outside and a two-leaf motif inside.
Scale 1:2.

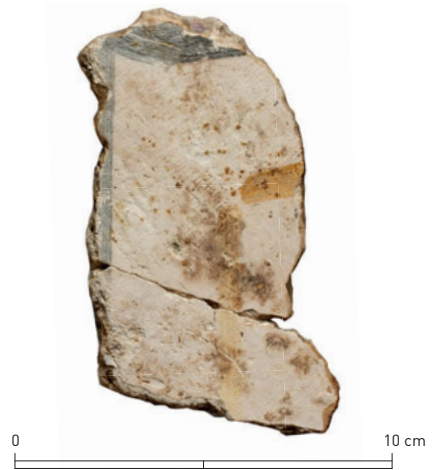
FIG. 56 Rest hospitaal, plak 58: hoek van een paneel met dubbel kader van blauwzwarte en gele lijnen. Schaal 1:2.
Other hospital material, cluster 58: corner of a panel with double frame of blueish-black and yellow lines.
Scale 1:2.

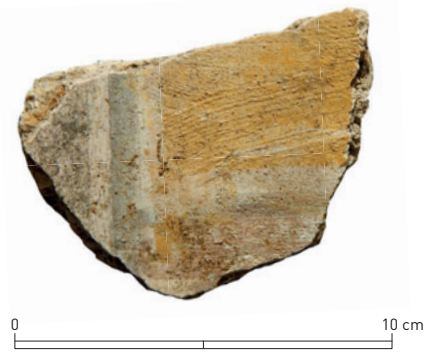
FIG. 57 Rest hospitaal, plak 68: hoek van een geel vlak of paneel boven een rood bespat vlak, waarschijnlijk deel van een marmerimitatie. Schaal 1:2.
Other hospital material, cluster 68: corner of a yellow panel or surface above a red surface with spatters, probably part of a marble imitation.
Scale 1:2.

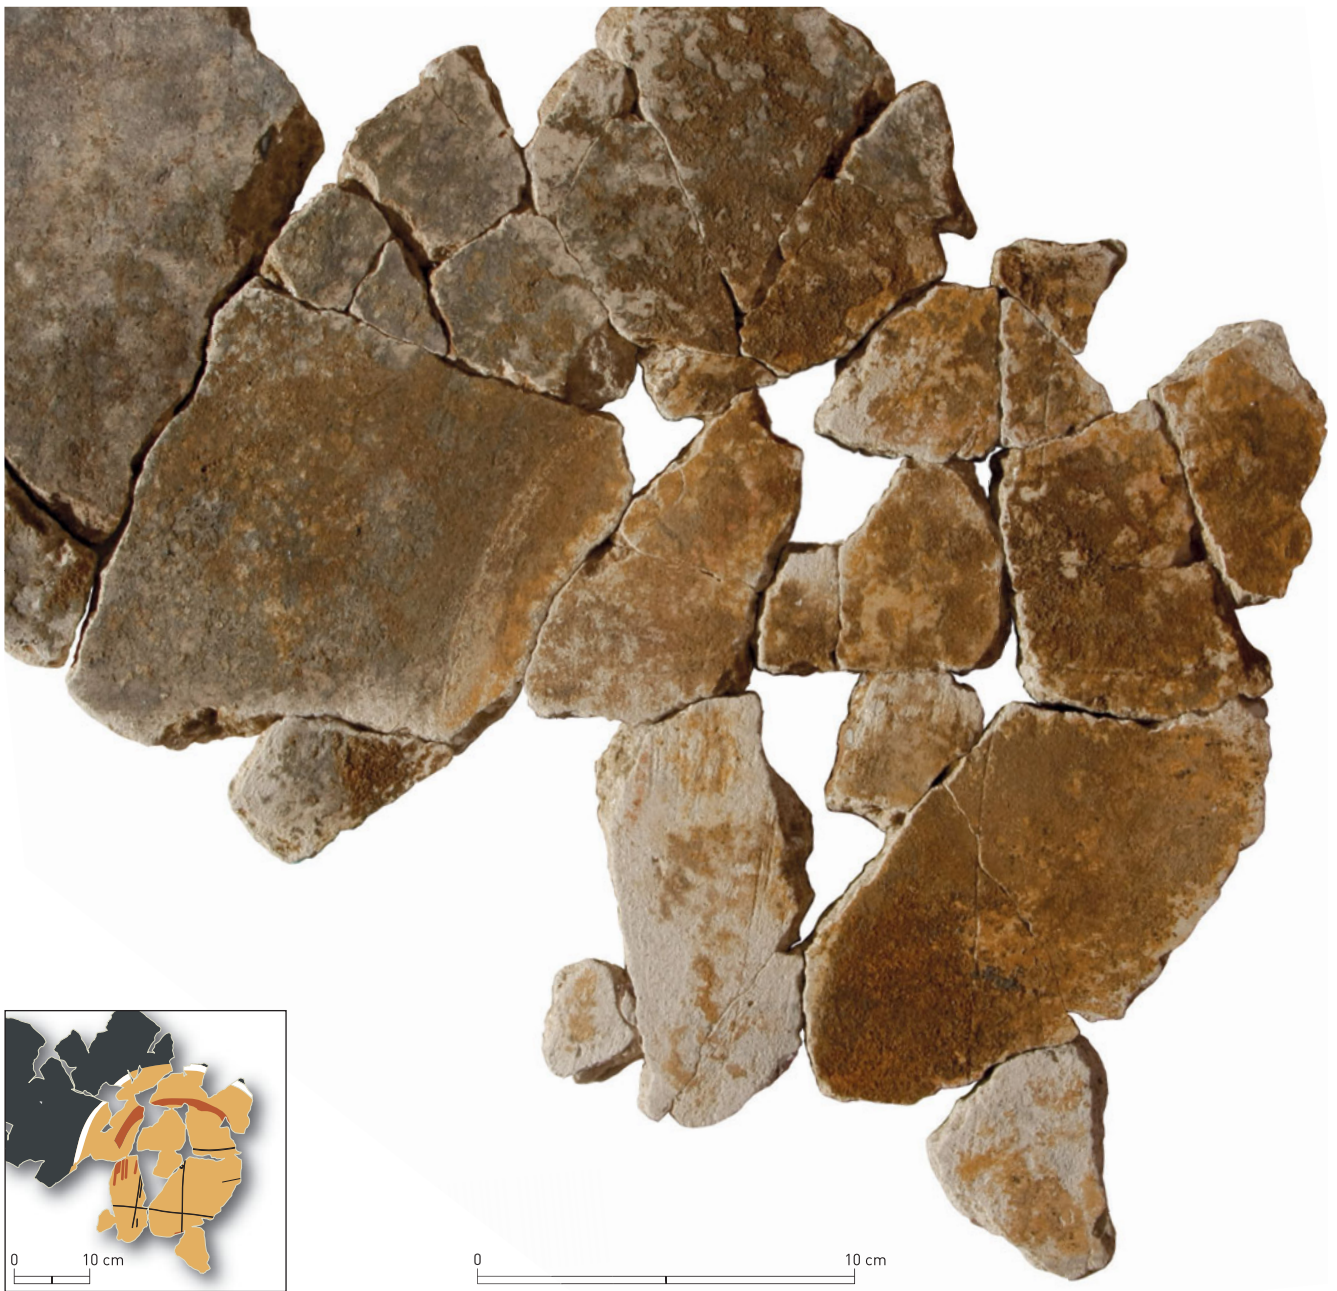
FIG. 58 Decoratie 1, plak 1, uitsnede van fig. 16: middencirkel met voortekening: rode cirkellijn, passergat, koordindrukken en krassen. Tekening: schaal 1:10; foto: schaal 1:2.
Decoration 1, cluster 1, detail of fig. 16: central circle with preparatory drawing: red circular line, compass hole, cord impressions and incisions. Drawing: scale 1:10; photo: scale 1:2.

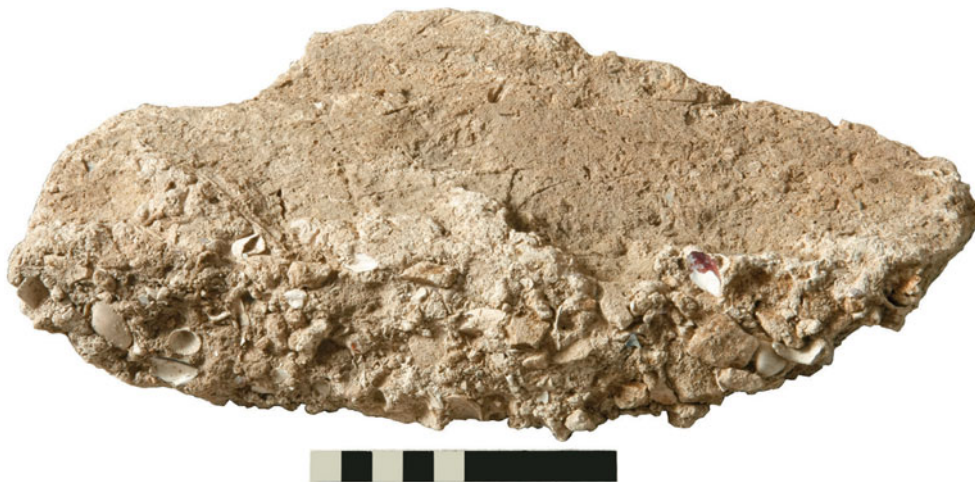
FIG. 59 Decoratie 4: sokkel-fragment met overvloedige schelpverschraling in de mortel.

De schelpfragmenten zijn vaak nog te herkennen en ook zijn in de mortel zo nu en dan volledige exemplaren in de vorm van kleine kokkels bewaard. Vooral bij decoratie 4 valt op dat onderaan de wand een grovere mortel gebruikt is, met vaak nog volledige schelpen (fig. 59). Dat zich onderaan de wanden vaak een aanmerkelijk hogere concentratie aan volledige schelpen bevond, is volgens De Wilde mogelijk een bewuste bijmenging om opstijgend vocht tegen te gaan⁵⁹. Op andere vindplaatsen is voor dit doel soms baksteen- of dakpangruis aan de mortel van de sokkel toegevoegd. De grootte van de schelpinclusies varieert van enkele mm tot intacte schelpen van een cm groot. Verder zijn sporadisch kalkpitten in de mortel terug te vinden, en door De Wilde zijn enkele keren stukjes kalksteen opgemerkt. Mogelijk betekent dit dat er ook met kalk werd gewerkt verkregen uit kalksteen, en niet uitsluitend met schelpkalk⁶⁰.
