ΒΑΣΙΛΙΚΗ Β ΤΩΝ ΦΙΛΙΠΠΩΝ: ΟΙ ΟΙΚΟΔΟΜΙΚΕΣ ΦΑΣΕΙΣ ΜΙΑ ΗΜΙΤΕΛΟΥΣ ΕΚΚΛΗΣΙΑΣ

ΝΙΚΟΛΑΟΣ Δ. ΚΑΡΥΔΗΣ

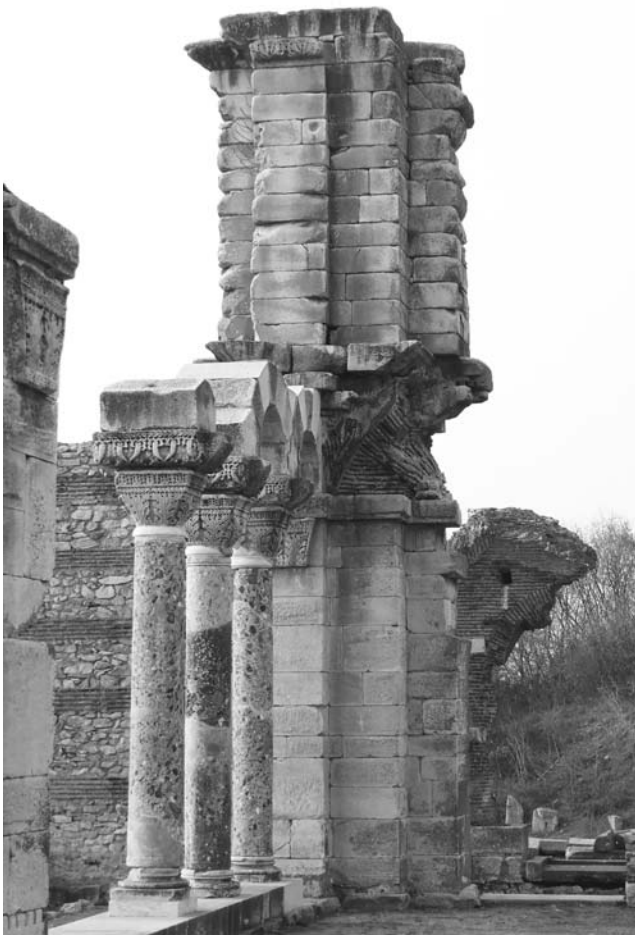
Εικ. 4. Άποψη του βορειοδυτικού πεσσού από ανατολικά (Ν. Καρύδης, 2008).

ται προσκολλημένο στον βορειοδυτικό πεσσό (εικ. 4). Αυτό δείχνει ότι ενώ ο θόλος αποτελείται από δύο ομάδες κατακόρυφων δακτυλίων από τούβλα (μία κατά την οριζόντια και μία κατά την εγκάρσια έννοια) αυτές δεν σχηματίζουν διαφορετικές επιφάνειες αλλά ενώνονται σε μία επιφάνεια με διπλή καμπυλότητα όπως παριστάνεται στην εικ. 5.

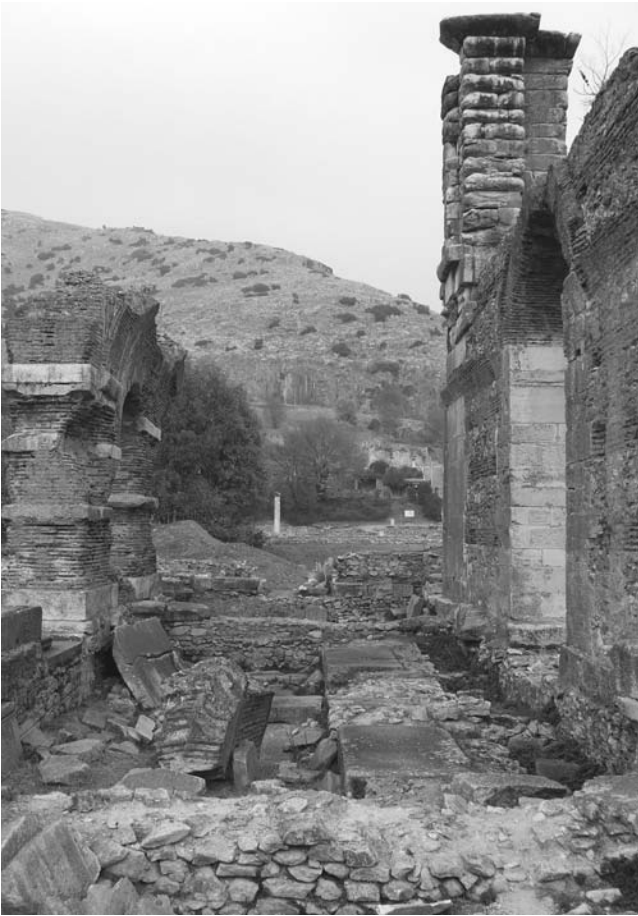
Εικ. 7. Αποψη του νάρθηκα από τα νότια. Στο κάτω μέρος διαφαίνονται τα δύο παράλληλα τοίχια θεμελίων (N. Καρύδης, 2008).

Η νέα διερεύνηση των θεμελίων επικεντρώθηκε σε μία σειρά από κατασκευαστικές λεπτομέρειες οι οποίες δεν μπορούν να εξηγηθούν ως μέρος του σχεδίου που περιγράφηκε παραπάνω. Οι πιο σημαντικές από αυτές είναι ορατές στην περιοχή του νάρθηκα. Εδώ, η ανασκαφή αποκάλυψε και άφησε έκθετα δύο ισχυρά τοίχια θεμελίων με πάχος 1,5 μ., συμμετρική διάταξη ως προς τον άξονα του ναού και διεύθυνση Ανατολή - Δύση (εικ. 7). Ο Lemerle δεν μπόρεσε να ερμηνεύσει αυτά τα στοιχεία²⁷. Πράγματι, το σχέδιο του νάρθηκα δεν περιλαμβάνει κίονες ή τοίχους που θα απαιτούσαν θεμελίωση σε αυτήν τη θέση. Παρόλα αυτά, η χάραξη και η κατασκευή των θεμελίων καθώς και η σχέση τους με άλλα στοιχεία πέρα του νάρθηκα δίνουν σημαντικές πληροφορίες για τον ρόλο που επιτελούσαν.

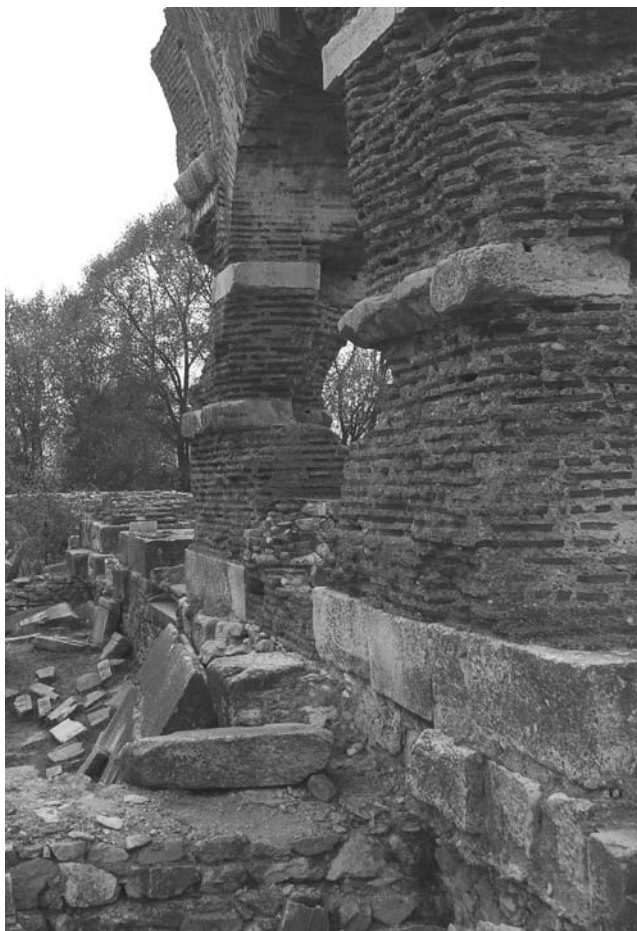
Εικ. 8. Λεπτομέρεια διασταύρωσης θεμελίων στον δυτικό τοίχο του νάρθηκα (N. Καρύδης, 2008).

την κατασκευαστική λεπτομέρεια της διασταύρωσης μεταξύ των θεμελίων αυτών και των θεμελίων των εγκάρσιων τοίχων (εικ. 8). Εδώ παρατηρούμε ότι τα θεμέλια εντός του νάρθηκα διακόπτουν τη συνέχεια των θεμελίων του ανατολικού τοίχου του νάρθηκα. Αυτό δείχνει ότι τα θεμέλια εντός του νάρθηκα και τα θεμέλια των κιονοστοιχιών του κυρίως ναού όχι μόνο αποτελούν μία ενιαία και συνεχή κατασκευή, αλλά και επίσης ότι ανήκουν σε μία προγενέστερη φάση από ό,τι τα θεμέλια του ανατολικού τοίχου του νάρθηκα.
