Karydis, Nikolaos (2008) *Traditional Earthquake-resistant Construction in the East Aegean Sea: The Case of Eresos and Pergamon*. In: 3rd National Conference of Antiseismic Engineering and Technical Seismology. .

Traditional Earthquake-resistant Construction in the East Aegean Sea: The Case of Eresos and Pergamon

ABSTRACT: The writer investigates previously unknown, anti-seismic construction systems used at vernacular buildings of the settlements of Eresos, in the island of Lesbos, in the east of Greece, and in the settlement of Bergama, in the western coast of Turkey. The buildings examined employ techniques that differ significantly from conventional traditional building practice in the area. This building system resembles traditional anti-seismic structures of the Mediterranean like the ones of Calabria (Italy) and Leukada (Greece). Structures in Bergama and Eresos employ both autonomous masonry walls and timber frames with extensive 'x' bracing. During an earthquake, these frames could guarantee the stability of the roof in case of a partial collapse of the masonry structure. That building system seems to be based on advanced structural principles, such as the one of energy d

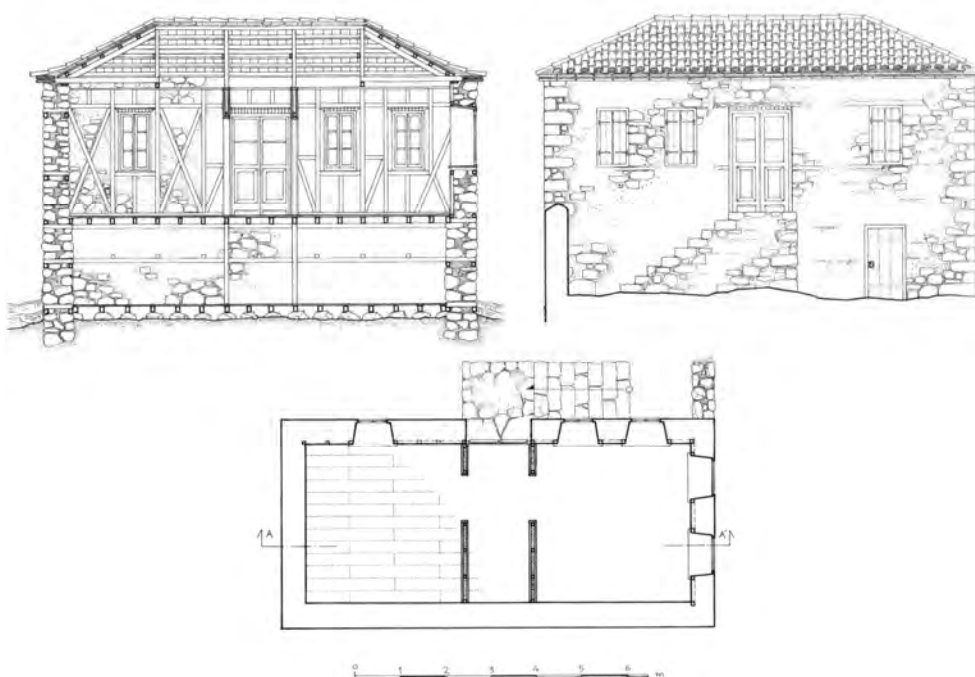
Σχήμα 1. Κάτοψη, Όψη, και Τομή 'στενωμέτρωπου' μακριναριού. Αυτός ο τύπος είναι ο πλέον διαδεδομένος στον οικισμό της Ερεσού.

Το αντισεισμικό κατασκευαστικό σύστημα της Ερεσού εντοπίστηκε σχεδόν αποκλειστικά στον πλέον διαδεδομένο κτιριακό τύπο στον οικισμό αυτό, τον τύπο του στενομέτρωπου 'μακριναριού'. Το διώροφο αυτό κτίριο έχει ορθογώνια κάτοψη με διαστάσεις γύρω στα 4 x 10 m. Συνήθως, το κτίριο διατάσσεται στη γωνία του οικοπέδου, με τη στενή του όψη να 'βλέπει' προς το δρόμο. Ο εσωτερικός χωρισμός του κτιρίου γίνεται μέσω δύο λεπτών ξύλινων μεσότοιχων οι οποίοι επιμερίζουν το χώρο κάθε ορόφου σε δύο μεγάλα ακριανά δωμάτια και σε ένα μικρότερο κεντρικό χώρο.¹² Το συνολικό ύψος των εξωτερικών τοίχων δεν ξεπερνάει συνήθως τα 6m. Συνήθως, οι δύο από τους τέσσερις τοίχους, η μεσοτοιχία προς το γειτονικό οικόπεδο καθώς και η μία στενή όψη είναι τυφλές επιφάνειες. Στο κατώγι συναντούμε λιγοστά ανοίγματα. Στον όροφο, αντίθετα, ανοίγονται πολλά παράθυρα, χωρίς όμως η κατασκευή να χάνει το στιβαρό της χαρακτήρα. (Σχήμα 1)

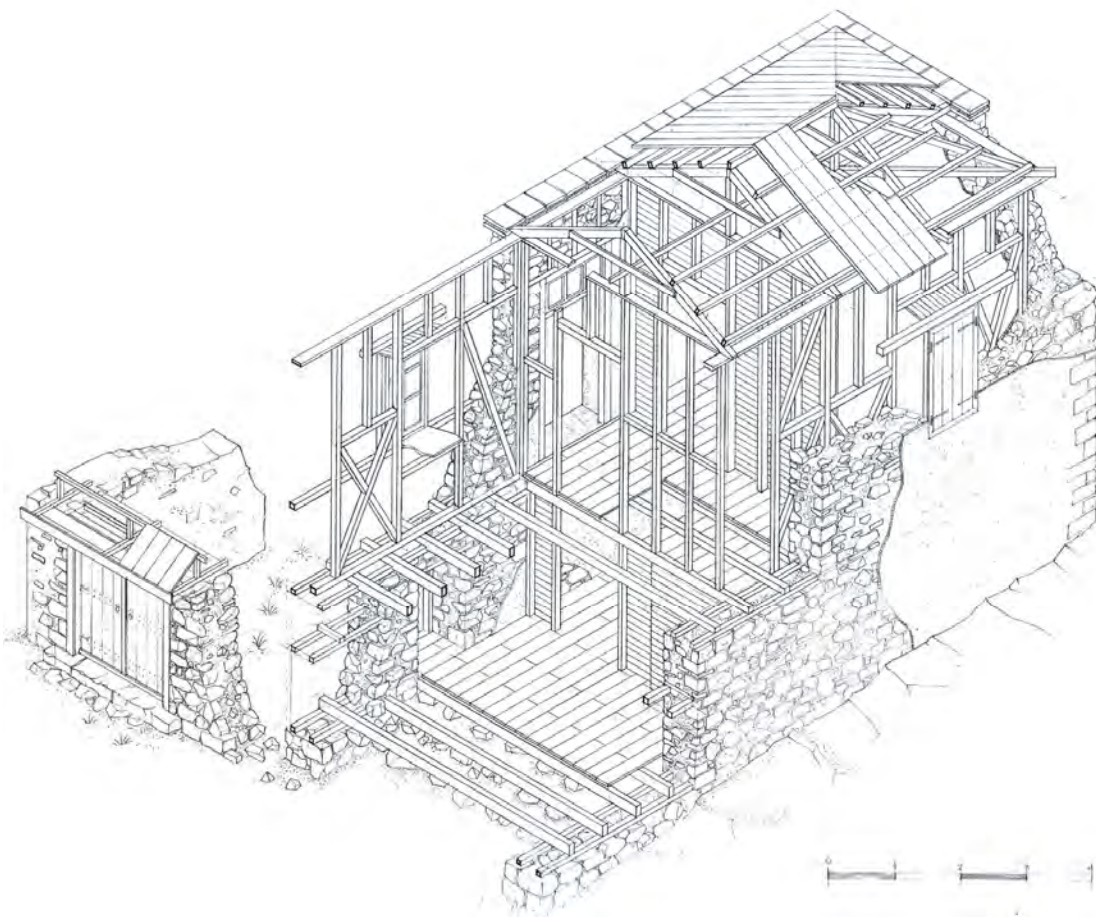
Σχήμα 2. Αξονομετρική τομή τυπικής διώροφης κατασκευής στην Ερεσό, με εμφανή τον ενισχυτικό ξύλινο φέροντα οργανισμό του ορόφου.

αργολιθοδομή ενισχυμένη με ξυλοδεσιές σε πολλές στάθμες. Στον όροφο, αντίθετα, για την κατασκευή των τοίχων επιλέγεται ένας συνδυασμός κοινής αργολιθοδομής με αυτοδύναμους ξύλινους σκελετούς. Τα δύο αυτά συστήματα υποστηρίζουν ταυτόχρονα τη στέγη ενώ είναι και τα δύο συνδεδεμένα με τη βάση του κτιρίου. (Σχήμα 2)

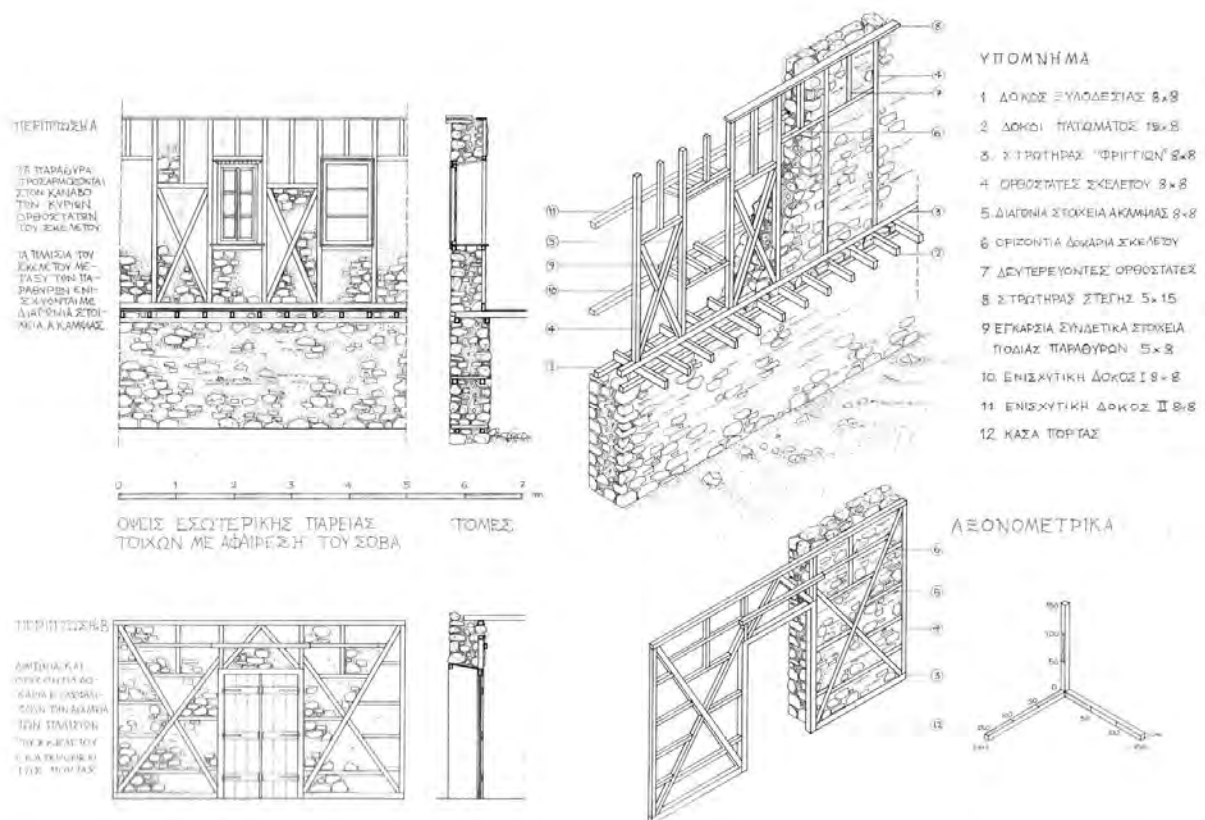
Σχήμα 3. Κατασκευαστικές λεπτομέρειες περιμετρικών τοίχων αποτελούμενων από διπλό φέροντα οργανισμό.

διάταξης. (Σχήμα 3) Εδώ παρατηρείται μία ιδιότυπη κατασκευή, η οποία συνδυάζει αργολιθοδομή πάχους 50cm με ξύλινους σκελετούς, οι οποίοι ενσωματώνονται στην εσωτερική παρειά της τοιχοποιίας. Οι σκελετοί αυτοί, των οποίων η παραδοσιακή ονομασία, 'φριγγιά', διασώζεται ακόμα από τους ντόπιους, αποτελούνται από κατακόρυφους στύλους τοποθετημένους ανά τακτά διαστήματα 50 – 100cm, οι οποίοι συνδέονται μεταξύ τους με οριζόντιες και διαγώνιες ξύλινες δοκούς. Δημιουργούν κατά αυτόν τον τρόπο έναν τρισδιάστατο κάναβο, ορισμένα από τα κενά του οποίου ταυτίζονται με τα ανοίγματα του ορόφου. Σε ακριβώς αυτά τα σημεία, ο σκελετός των παραθύρων συνδέει τον ξύλινο σκελετό με οριζόντιες ξύλινες δοκούς οι οποίες περιτρέχουν την εξωτερική παρειά της τοιχοποιίας, εξασφαλίζοντας και εδώ τη σύνδεση μεταξύ των δύο μετώπων της. (Σχήματα 4 , 5) Η ίδια η τοιχοποιία εισχωρεί στα κενά του σκελετού επιφέροντας πλήρη ακαμψία στο σύστημα, ενώ η εσωτερική παρειά των τοίχων επιχρίεται.

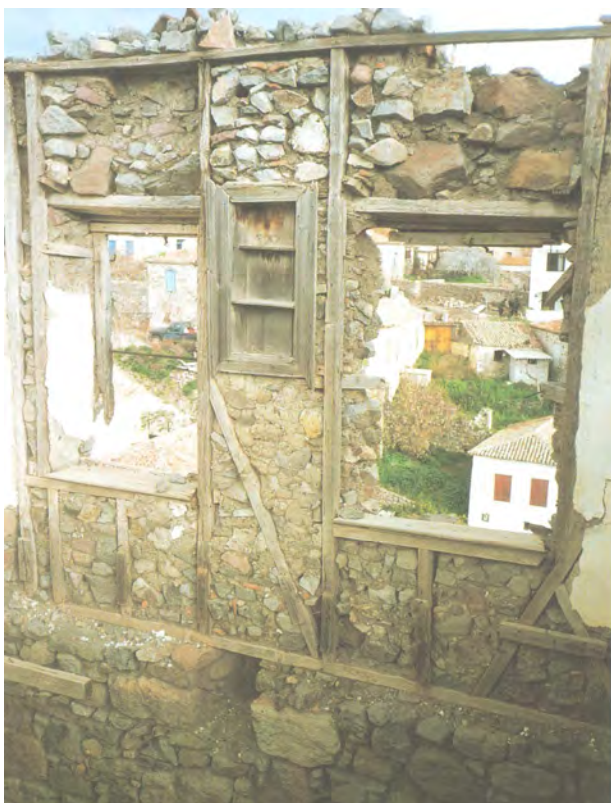
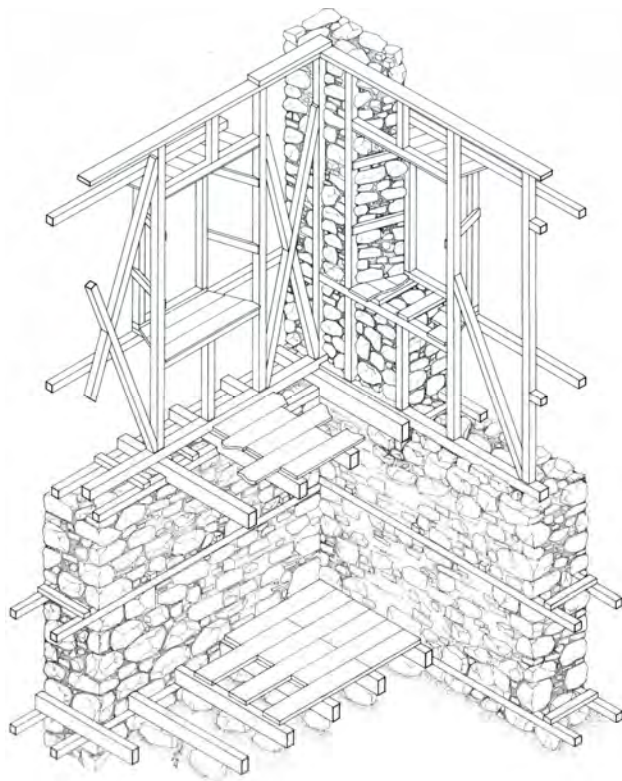
Σχήματα 4 και 5. (Αριστερά) Εσωτερική άποψη της στενής πλευράς ενός τυπικού σπιτιού της Ερεσού. Εδώ, με την αφαίρεση του εσωτερικού επιχρίσματος αποκαλύπτεται μία διάταξη από ξύλινους σκελετούς. Οι τελευταίοι τοποθετούνται στην εσωτερική παρειά ενός τοίχου από αργολιθοδομή πάχους 50cm. (Δεξιά) Αξονομετρική αναπαράσταση του ίδιου συστήματος, με έμφαση στην 'αγκύρωση' του ξύλινου σκελετού στους στρωτήρες της λιθοδομής.

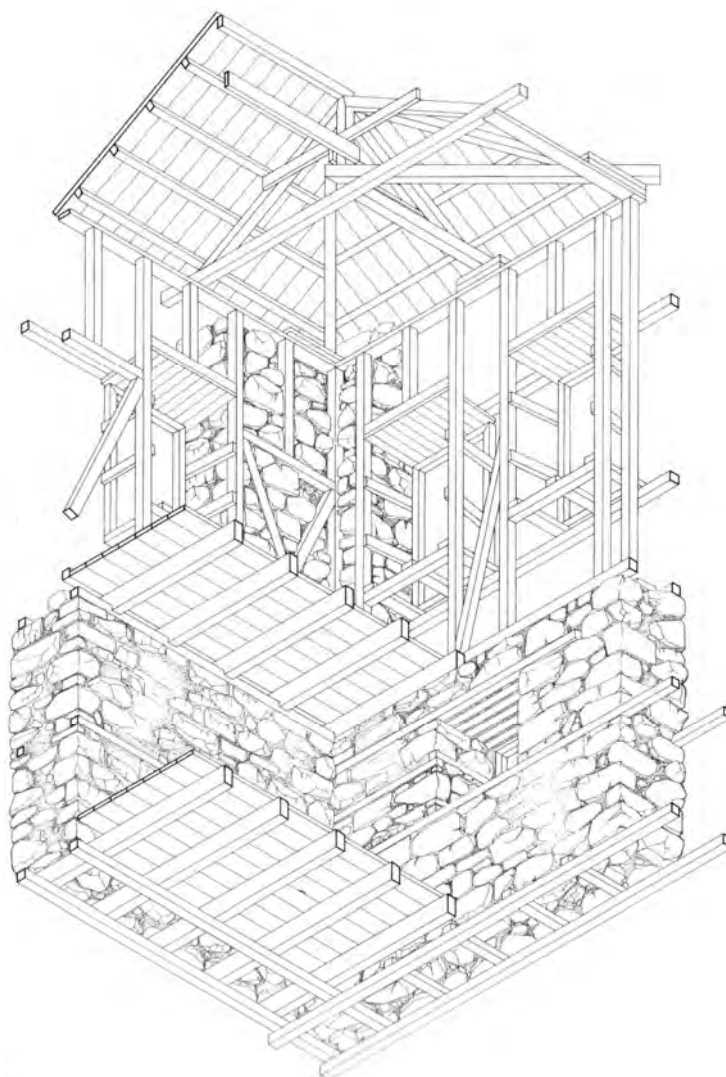
Σχήμα 6. Αξονομετρική τομή γωνίας κτιρίου όπου φαίνεται η σύνδεση του φέροντος οργανισμού της στέγης με τον ξύλινο σκελετό και τη λιθοδομή που αποτελούν τους εξωτερικούς τοίχους.

Τα 'φριγγιά' συνδέονται τόσο με τον τοίχο του ισογείου όσο και με το σκελετό της στέγης. Η κατασκευή τους είναι αυτοδύναμη, έχει επαρκείς διατομές και ικανή ακαμψία για να σταθεί ανεξάρτητα από την εξωτερική λιθοδομή και να μπορέσει να φέρει τα φορτία της στέγης. Από την άλλη πλευρά, η ίδια η στέγη εδράζεται τόσο στην εξωτερική τοιχοποιία, στην οποία και πακτώνεται, όσο και στους ανώτερους στρωτήρες του ξύλινου σκελετού. (Σχήμα 6)

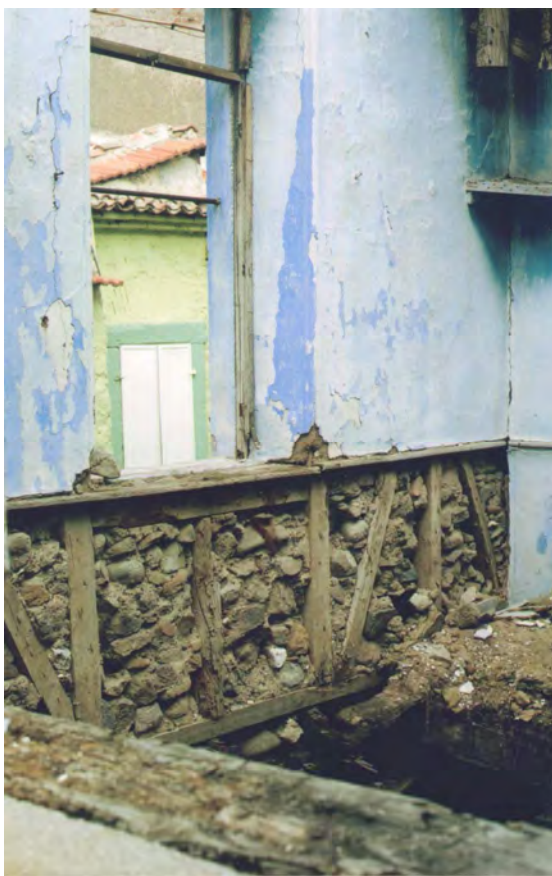
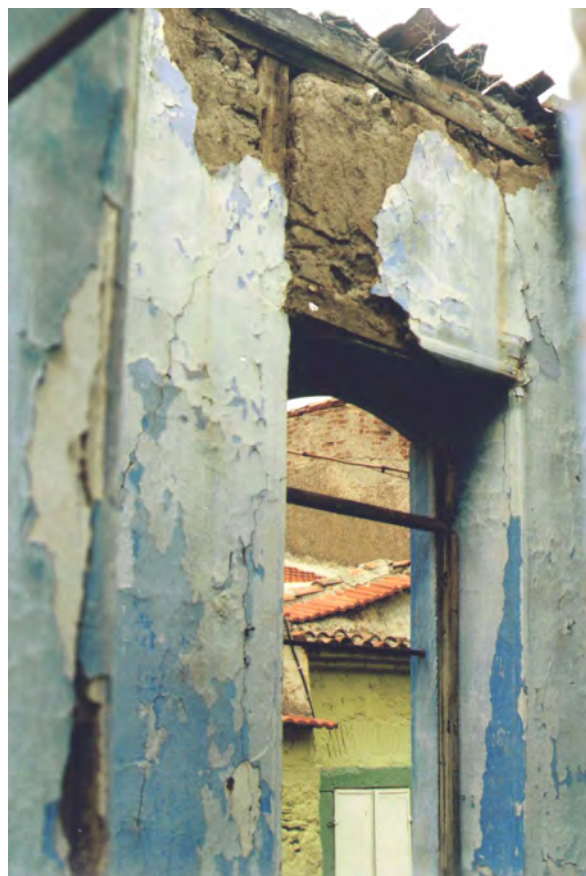
Σχήματα 7, 8. Πέργαμος, διώροφη λαϊκή κατοικία, ενίσχυση των τοίχων του ορόφου από ξύλινους σκελετούς. Αριστερά, η βάση του σκελετού και, δεξιά, η κορυφή του. Η ομοιότητα με το δομικό σύστημα της Ερεσού είναι παραπάνω από εμφανής (βλ. Σχήμα 4).

σπίτια του παραδοσιακού οικισμού διαπιστώθηκε η ενίσχυση των φερόντων λίθινων τοίχων του ορόφου από ξύλινους διαφραγματικούς σκελετούς. Οι διαστάσεις των ξύλινων στοιχείων, ο ρυθμός των κατακόρυφων στύλων και η συνδεσμολογία τους είναι στοιχεία πανομοιότυπα με αυτά των σκελετών της Ερεσού. (Σχήματα 7, 8) Οι εξωτερικοί τοίχοι από φέρουσα αργολιθοδομή καλής ποιότητας, με πάχος το οποίο κυμαίνεται από 70cm έως 50cm, καλύπτουν ένα εσωτερικό κιβωτιοειδές δίκτυο ξύλινων διαφραγματικών σκελετών οι οποίοι είναι ενσωματωμένοι στην εσωτερική παρειά των τοίχων και καλύπτονται από σοβά. Στην Πέργαμο, όπως και στην Ερεσό, οι ξύλινοι αυτοί σκελετοί αποτελούν στοιχεία ενίσχυσης της τοιχοποιίας έναντι διάτμησης και κάμψης. Είναι επίσης στοιχεία σύνδεσης των διαφορετικών επιπέδων λιθοδομής μεταξύ τους για την εξασφάλιση της συνολικής λειτουργίας της κατασκευής. Επίσης, εξαιτίας της σύνδεσής τους τόσο με τη στέγη όσο και με τον φέροντα οργανισμό του πατώματος, οι σκελετοί αυτοί μοιάζουν προορισμένοι να αποτελέσουν μία βοηθητική στήριξη της στέγης σε περίπτωση μερικής κατάρρευσης της τοιχοποιίας.

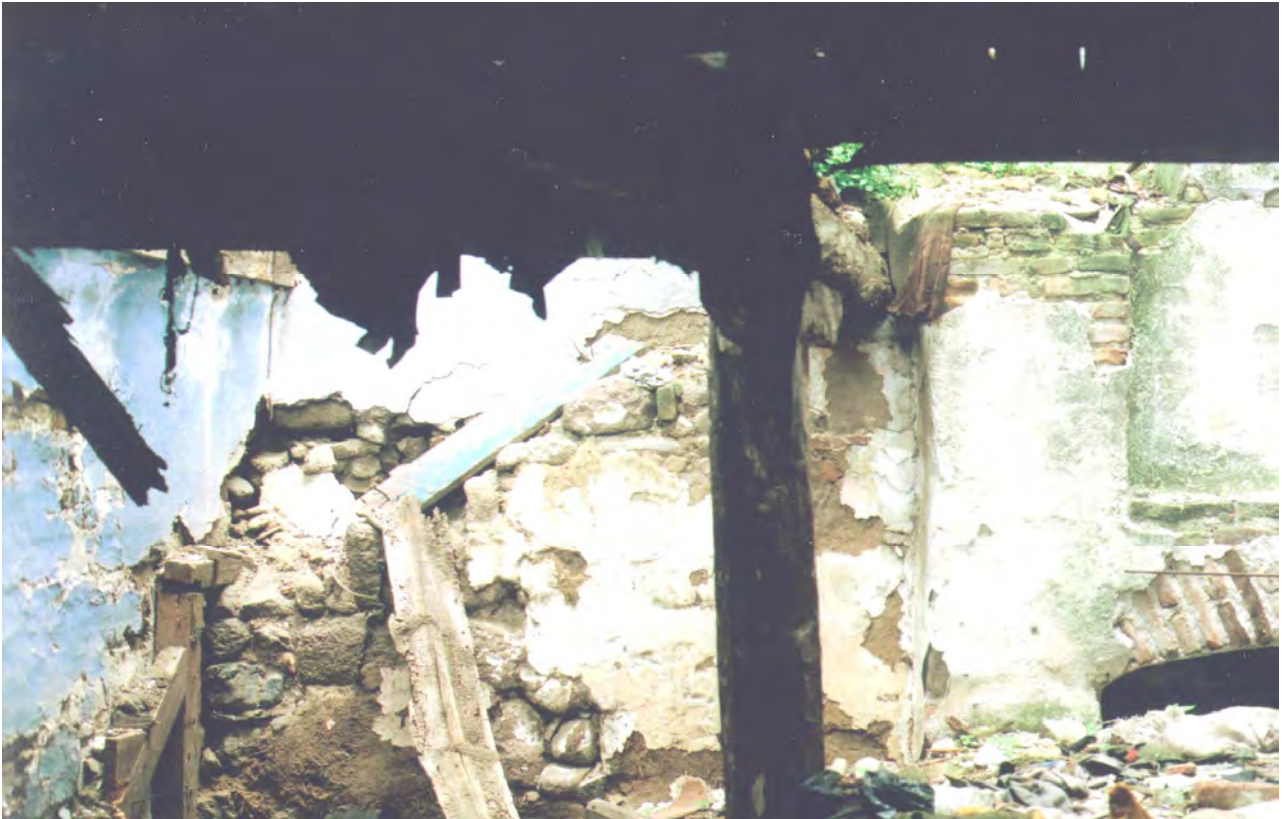
Σχήμα 9. Πέργαμος, εσωτερικό ισογείου του κτιρίου που απεικονίζεται στα σχήματα 7 και 8. Ένα από τα εσωτερικά ξύλινα υποστυλώματα στέκει ακόμη. Αριστερά, στη γωνία, διακρίνονται καλά μέρη του παλαιότερου σκελετού (ορθοστάτης και διαγώνιο στοιχείο ακαμψίας – bracing), ο οποίος άλλοτε έφερε το πάτωμα του ισογείου από κοινού με την τοιχοποιία. Εκτενή μέρη του σκελετού αυτού σώζονται ακόμη στο κτίριο.

Υπάρχει όμως τουλάχιστον σε μία από τις κατασκευές της Περγάμου και ένα στοιχείο το οποίο απουσιάζει από την Ερεσό και βελτιώνει δραματικά τη συμπεριφορά της κατασκευής στο σεισμό: Στην κατασκευή αυτή, οι παραπάνω σκελετοί δεν περιορίζονται μόνο στον όροφο άλλα **προεκτείνονται και στο ισόγειο των κτιρίων** μέσω ξύλινων υποστυλωμάτων, τα οποία βρίσκονται σε μικρή απόσταση από την εσωτερική παρειά των τοίχων του ισογείου. Αυτά τα

υποστυλώματα εξασφαλίζουν μία εναλλακτική δίοδο ροής κατακόρυφων φορτίων σε περίπτωση αστοχίας των τοίχων του ισογείου.²⁴

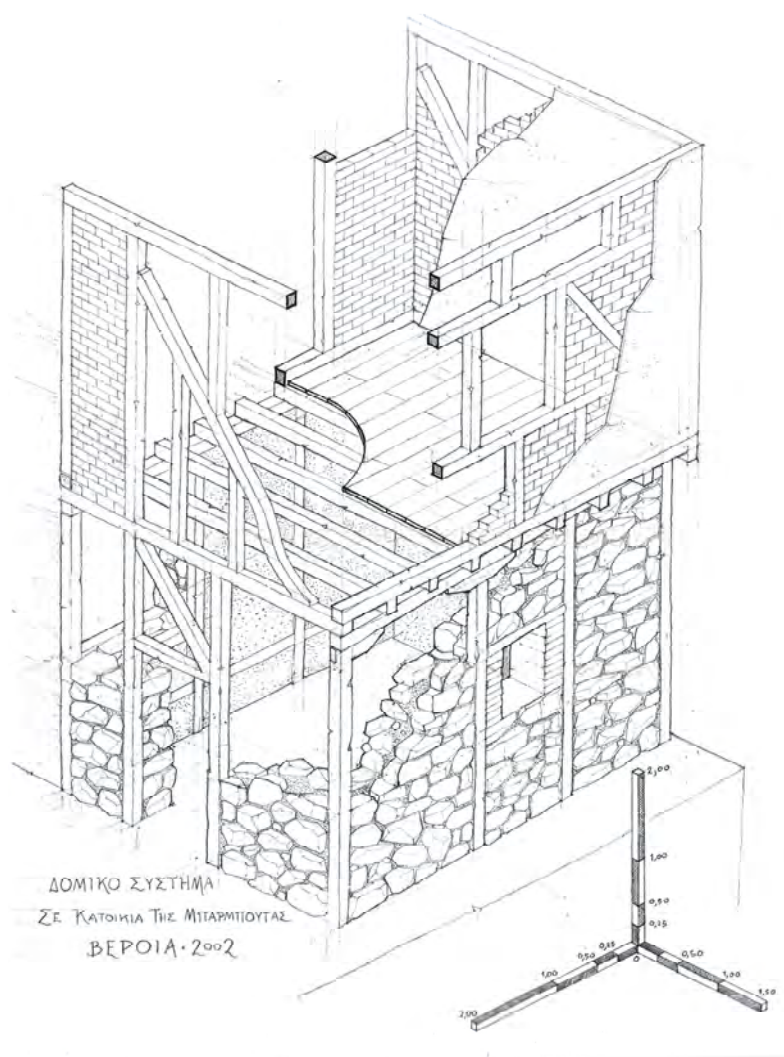
Σχήμα 10. Βέροια, Μπαρμπούτα, τμήμα κατοικίας στο ισόγειο της οποίας χρησιμοποιούνται ταυτόχρονα δύο φέροντες οργανισμοί, ένας λίθινος και ένας ξύλινος, ο τελευταίος στο εξωτερικό μέτωπο της τοιχοποιίας.

Το στοιχείο της χρήσης δύο φερόντων οργανισμών, ενός λίθινου και ενός ξύλινου, στο επίπεδο του ισογείου του κτιρίου εμφανίζεται και αλλού στην Ελλάδα, ειδικότερα στο αντισεισμικό σύστημα της Λευκάδας,²⁵ καθώς και σε μία ιδιότυπη κατασκευή στην Μπαρμπούτα της Βέροιας.²⁶ (Σχήμα 10) Όμως, η χρήση του ίδιου υπερστατικού συστήματος τόσο στον όροφο όσο και στο ισόγειο παρατηρείται κατ' αποκλειστικότητα στην Πέργαμο.
